COMUNE DI NOVI LIGURE

PROGETTO DEFINITIVO

AGGIORNAMENTO QUADRO DISSESTO EVENTO ALLUVIONALE 13/10/2014

RELAZIONE GENERALE ILLUSTRATIVA
(CON RECEPIMENTO CONTRIBUTI REGIONE PIEMONTE)

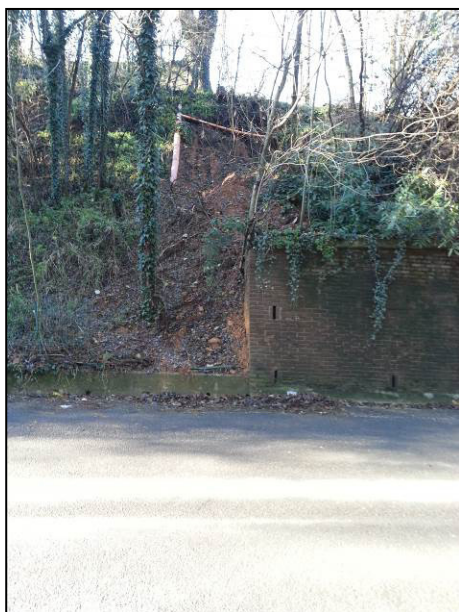
- **Flussi di erosione-dilavamento Loc. Via Antica Genova:** si tratta di tre afflussi concentrati erosivi creatisi lungo direzioni preferenziali di scorrimento che in corso di propagazione hanno incrementato il loro potenziale detritico interessando parzialmente la sede di Via Antica Genova (Foto 1-2-3). La stessa sede stradale di Via Antica Genova, in particolare nel tratto di monte in raccordo al contesto collinare, è stata interessata dall'erosione delle acque defluenti sulla carreggiata e non sufficientemente smaltite dalla rete esistente in coerenza alla Via stessa.

Foto 1 – Erosione per dilavamento concentrato in corrispondenza della scarpata in Via Antica Genova (13-11-2014).

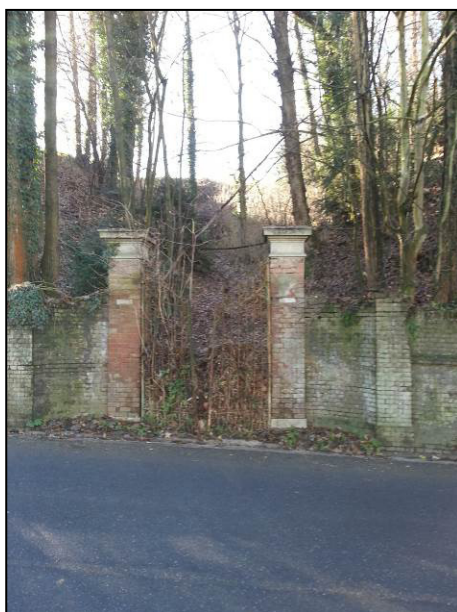
Foto 2 – Erosione per dilavamento concentrato e accumulo di materiale detritico in corrispondenza della scarpata in Via Antica Genova Loc. Villa Roveda (13-11-2014).

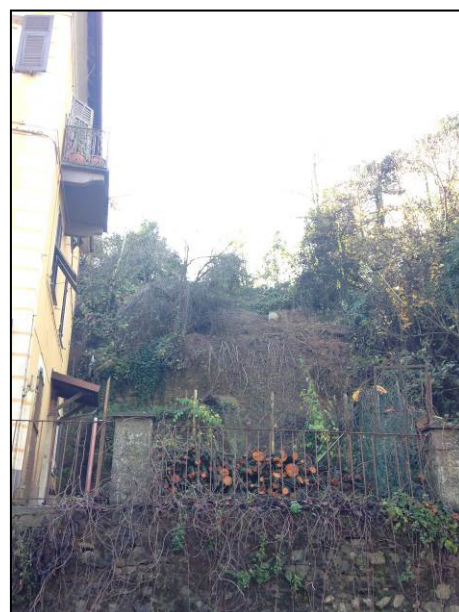
Foto 3 – Erosione per dilavamento concentrato in corrispondenza della scarpata in Via Antica Genova (13-11-2014) a ridosso del civico 30.

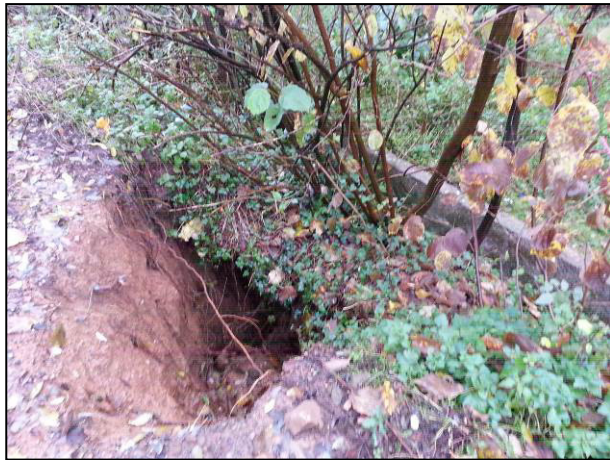
Foto 4 – Particolare fenomeno di erosione in sponda destra Rio Loc. C. Minetta tratto a monte dell'attraversamento (AG064 Rif. Tav. 2) di salita della Bricchetta (13-11-2014).

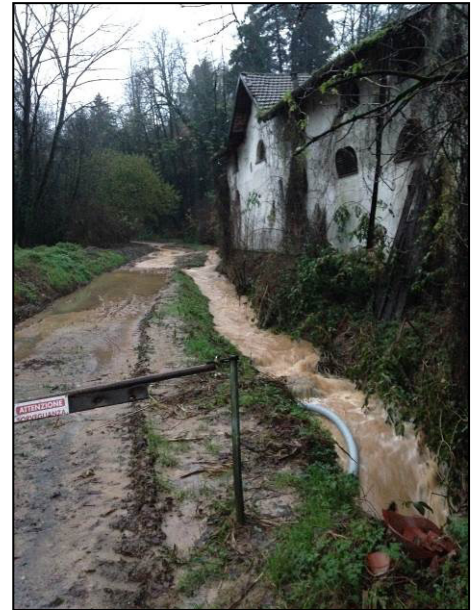
Foto 5 – Rio Loc. C. Minetta tratto immediatamente a monte dell'attraversamento (AG064 Rif. Tav. 2) di salita della Bricchetta (15-11-2014).

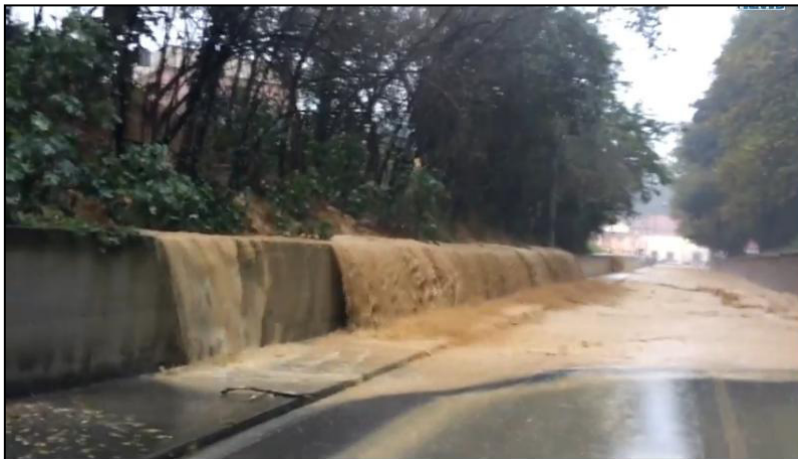
- **Flusso di erosione-dilavamento in corrispondenza della scarpata di Via Oneto:** si tratta di un afflusso concentrato erosivo (Foto 6-7) creatosi lungo una direzione preferenziale di scorrimento, presumibilmente arricchitosi con acque provenienti dal flusso di propagazione delle acque defluenti dall'impluvio a monte della RSA. Tale accumulo di acque in deflusso hanno causato l'invasione della carreggiata di Via Oneto (Foto 6).

Foto 6 – Via Oneto nel tratto a valle dell'area RSA (13-10-2014).

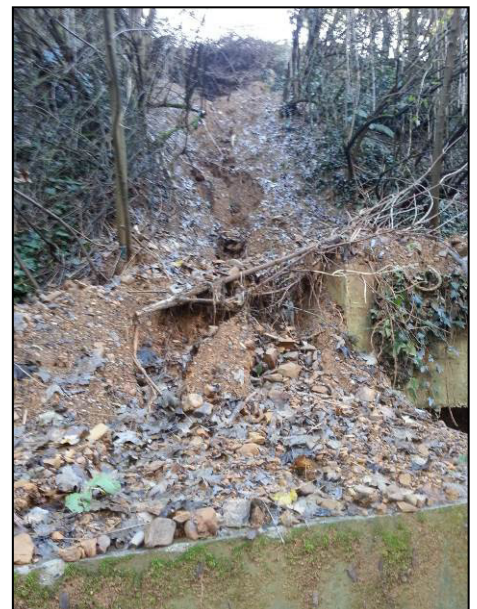
Foto 7 – Via Oneto nel tratto a valle dell'area RSA in corrispondenza di una direzione preferenziale di scorrimento di un afflusso concentrato erosivo con deposizione di materiale detritico (13-11-2014).

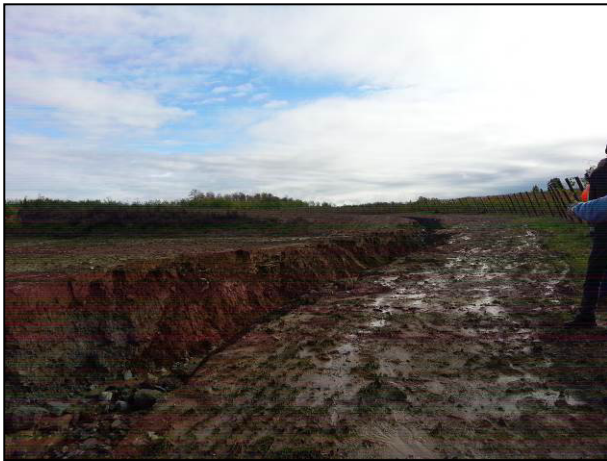
- **Dissesto lineare in corrispondenza dell'impluvio Loc. C.na Costa-Area RSA Via Oneto** (Foto 8-9-10): si tratta di un flusso iperconcentrato che ha progressivamente aumentato la propria capacità erosiva lungo la direttrice dell'impluvio minore esistente, che dal contesto collinare a monte di C.na Costa degrada fino a monte dell'area

Foto 8 – Parte di monte dell'impluvio in Loc. C.na Costa dove è visibile l'azione di erosione-dilavamento delle acque superficiali (13-11-2014).

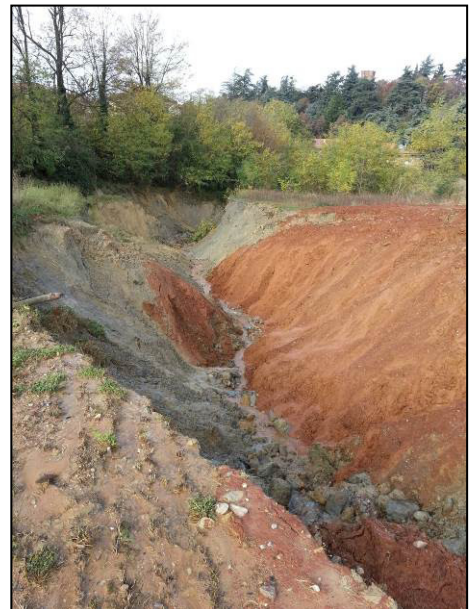
Foto 9 – Particolare dell'impluvio in Loc. C.na Costa dove è visibile l'azione di erosione-dilavamento delle acque superficiali sia sul fondo che laterale nel tratto interessato da interventi di riporto di materiale (13-11-2014).

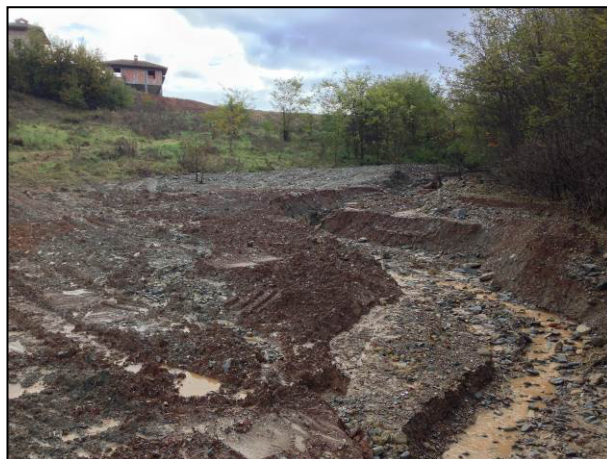
Foto 10 – Parte di valle dell'impluvio immediatamente a monte dell'area RSA (13-11-2014).

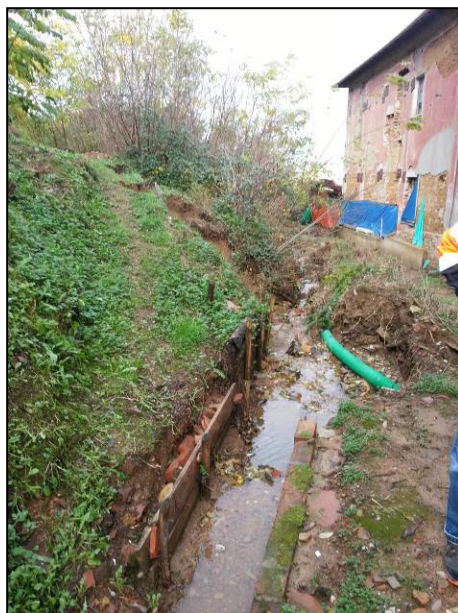
Foto 13 – Fenomeni erosivi causati dal dilavamento delle acque lungo il fosso coerente alla vecchia strada Ospedale. Tratto di valle a tergo dei fabbricati di Via Valgelata (13-11-2014).

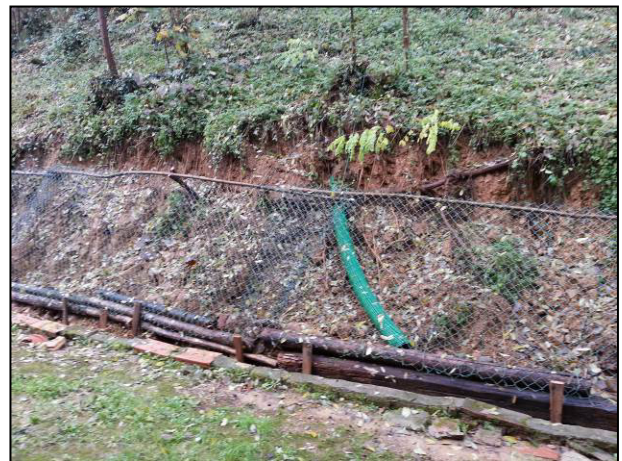
Foto 14 – Fenomeni erosivi che interessano la scarpata alla cui base è impostato il fosso coerente alla vecchia strada Ospedale. Tratto di valle a tergo dei fabbricati di Via Valgelata (13-11-2014).

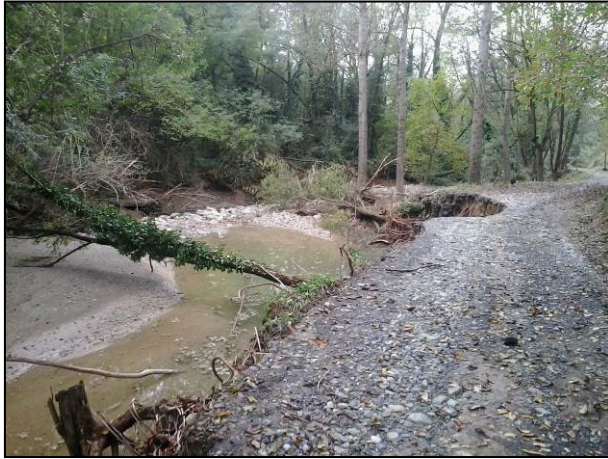
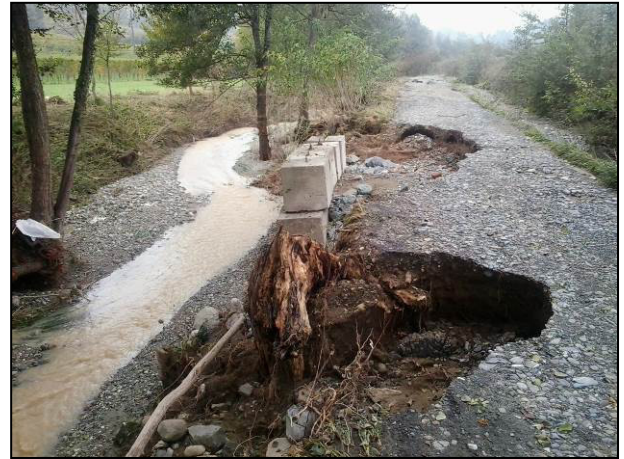
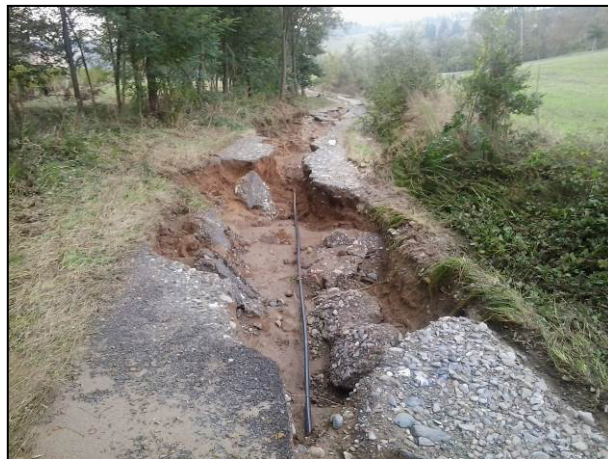
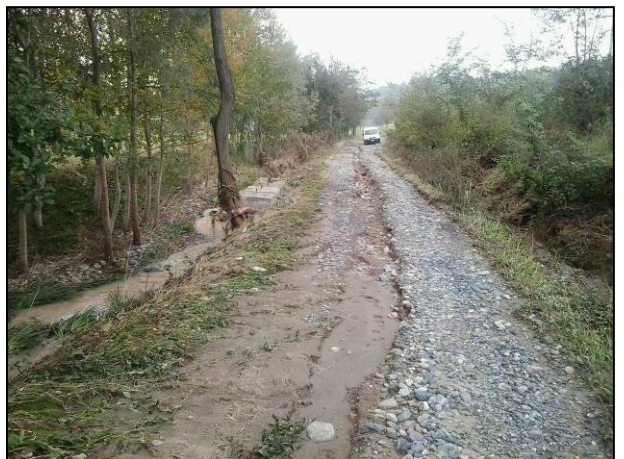
Rio Gavalusso (13-10-2014) – Erosioni in sponda orografica destra Loc. C. Cascinetta.

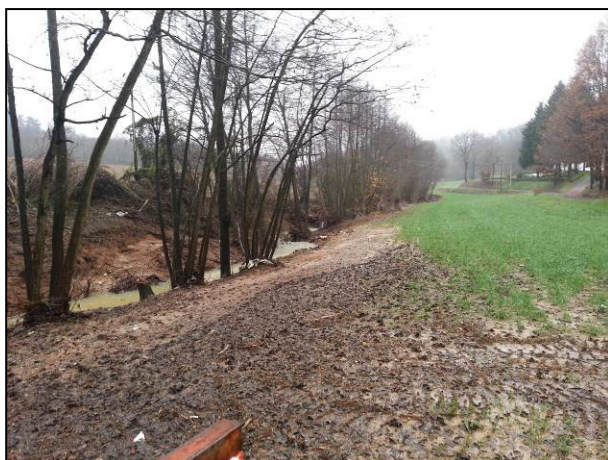
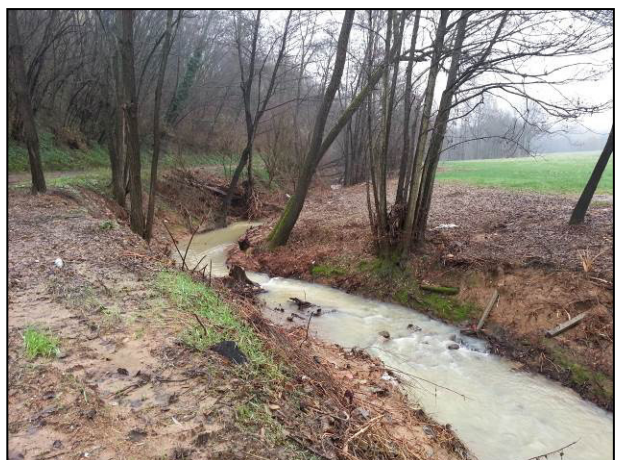
Rio Riotorto (2-12-2014) – Erosioni laterali Loc. Strada Mazzola.

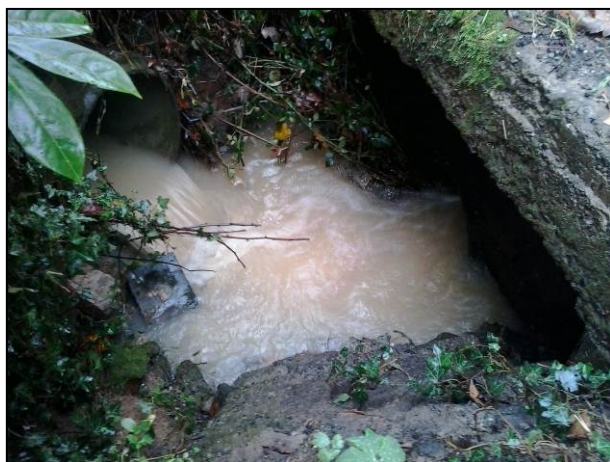
- C.na Lodolino-Villaggio Cabella
 - C.na Giacometta
 - C.na Bernardino
 - C. Croce.
-
- **S.P. 158 Loc. V.la Ada civici 17-18:** si tratta dell'allagamento della carreggiata, dei piani terra dei fabbricati prospicienti civici 17 e 18 e delle aree cortilizie esterne adiacenti (Tavola 1), causate da criticità in corrispondenza del manufatto di attraversamento della S.P. 158 (AG065 Rif. Tavola 1). In condizioni ordinarie, le acque provenienti da un piccolo impluvio a monte defluiscono fino alla S.P. dove è presente un collettore di attraversamento della sede stradale; all'uscita dell'attraversamento, riprendono a defluire a cielo aperto verso valle. Durante l'evento del 13/10 si è verificata una criticità per l'ostruzione e l'inadeguata sezione dell'attraversamento (Foto 15-16-17-18).

Foto 15 – Loc. S.P. 158 in corrispondenza dei civici 17-18 - Collettore delle acque relative all'impluvio minore defluenti dal contesto collinare a monte di V.la Ada. A destra l'immissione nell'attraversamento sotto la S.P. 158 (13-11-2014).

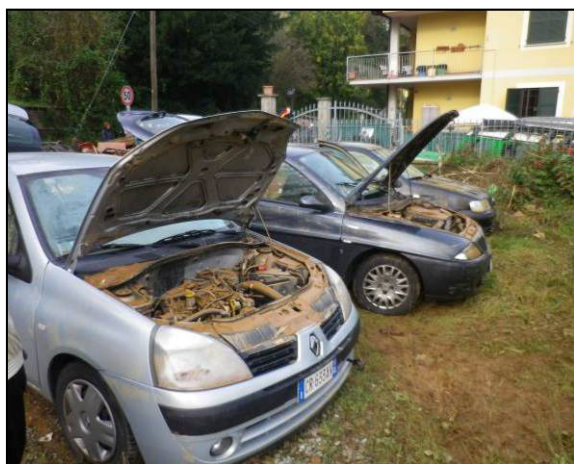
Ciò ha comportato l'allagamento di una fascia di ca. 40 m comprendente Via Antica Genova e le aree cortilizie esterne adiacenti, nonché i piani interrati adibiti ad autorimesse e causato danni ai veicoli presenti (Tavola 1 - Foto 23-24-25-26-27-28).

Foto 23 – Via Antica Genova all'altezza del civico 21. Danni veicoli (15-10-2014).

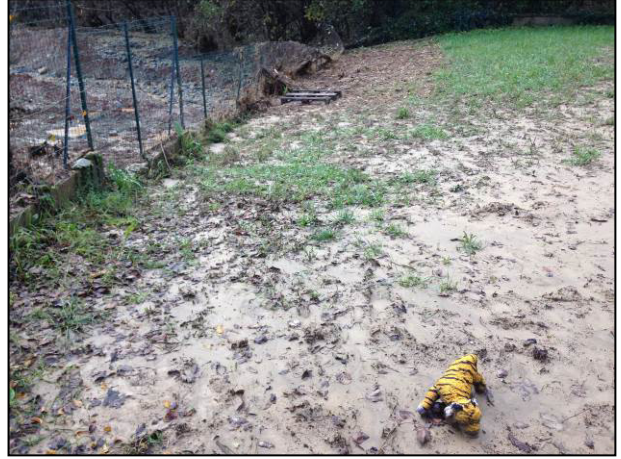
- **Via Oneto area RSA:** si tratta dell'area cortilizia retrostante alla palazzina della RSA di Via Oneto e dei locali al piano terra che sono stati allagati dalle acque di deflusso miste a materiale detritico provenienti dall'impluvio di C.na Costa, per l'ostruzione e l'inadeguata sezione del collettore che avrebbe dovuto smaltirle (Foto 25-26). Tali acque, in corrispondenza del piazzale dell'area commerciale IperDì, confluiscono nella canalizzazione di Corso Piave delle acque provenienti dall'impluvio Loc. C. Minetta.

Foto 26 – Area cortilizia RSA immediatamente a valle del collettore CA014 delle acque provenienti dall'impluvio C.na Costa (13-11-2014).

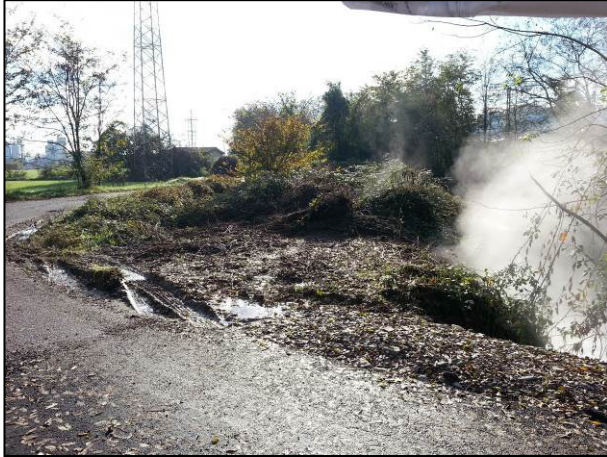
Foto 53 –Loc. C. Croce – Sponda destra Rio Gazzo -Strada per il Depuratore in corrispondenza del manufatto di attraversamento AG053 (18-11-2014).

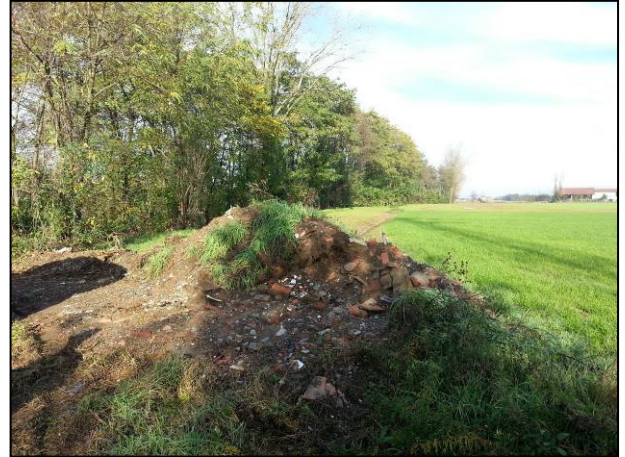
Foto 54 –Loc. C. Croce – Sponda destra Rio Gazzo -Strada per il Depuratore a valle del manufatto di attraversamento AG053 (18-11-2014).
