Comune di Novi Ligure

Variante Parziale 2017

STIMA COMPENDIO IMMOBILIARE OLCESE
POLO INDUSTRIALE NORD-OVEST

oikosatelier CA Novembre 2017

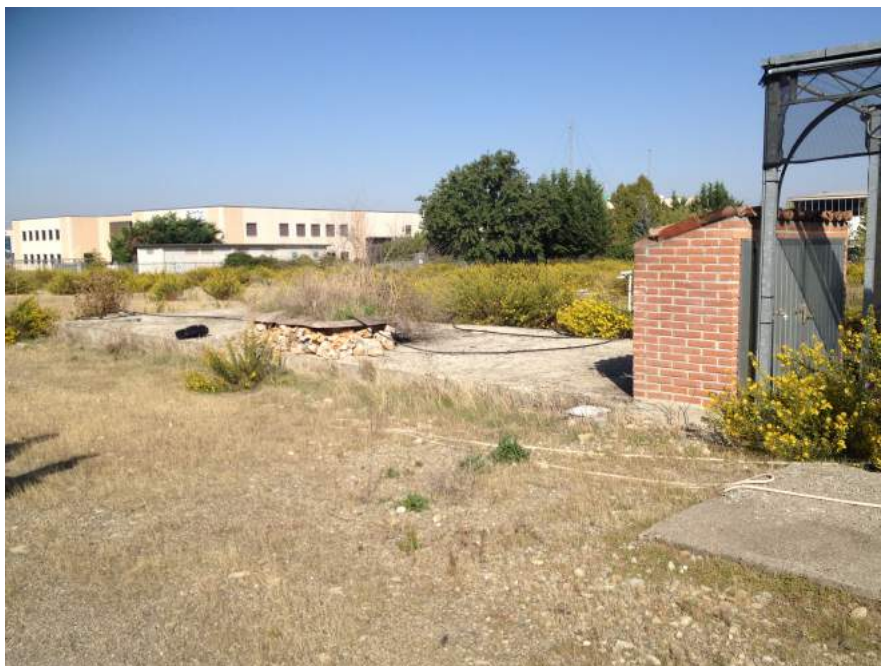
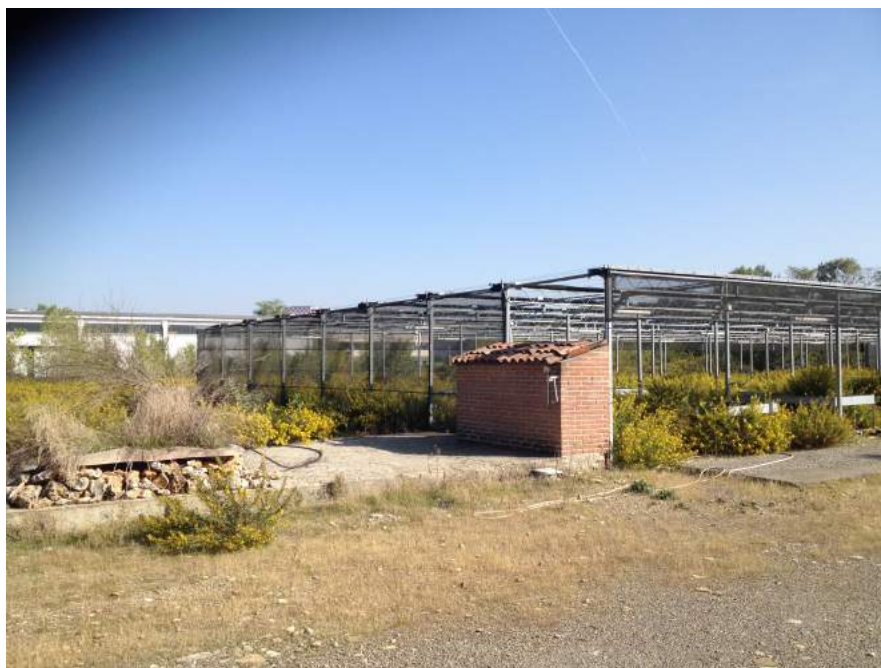
FIGURA F.1: Viste dell'ombraio e del serbatoio con il locale pozzo e pompa

Si tratta di un serbatoio interrato in cls armato con pompa di sollevamento con dimensioni, dichiarate dal proprietario, pari a 160 m³.

(a) Vista del serbatoio

(b) vista del serbatoio e del locale pompa e pozzo

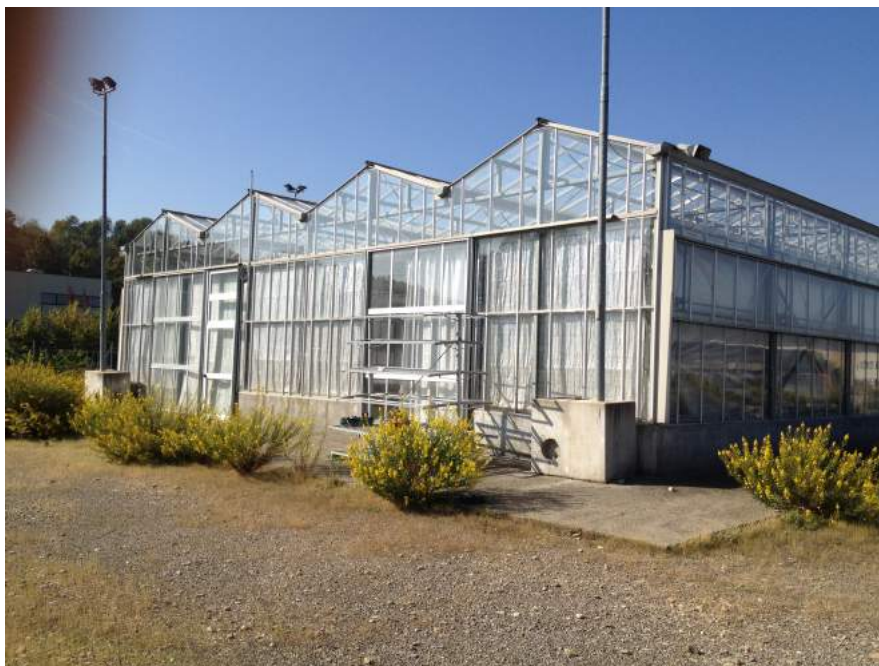
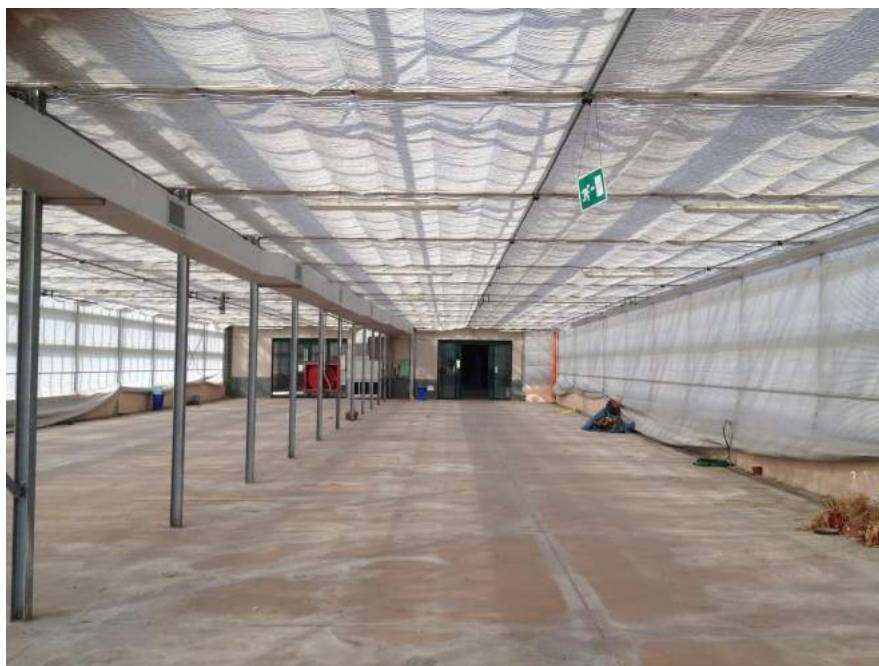
FIGURA F.2: Immagini della serra

1. serra in struttura metallica e vetro su basamento in cls, ed è priva di alcune dotazioni impiantistiche necessarie per il suo funzionamento autonomo;
2. ombraio in struttura metallica semplice, senza pareti perimetrali e copertura;
3. edificio (rimessaggio) in struttura metallica leggera e plexiglass;
4. serbatoio di accumulo di acqua;
5. terreni asserviti come pertinenza dotati di impianto di irrigazione ed illuminazione.

- si tratta di una tipologia di struttura metallica che necessita di manutenzione costante nel tempo ed è usurabile con più facilità;
- l'edificio è in disuso da qualche tempo e carente della manutenzione ordinaria che deriva dal suo utilizzo costante.

(a) esterno

(b) interno

L'immobile risulta attualmente privo di elementi – principalmente impiantistici e di servizio oltre che di accesso – necessari allo scopo di svincolarlo dal limitrofo capannone sempre di proprietà Olcese. Tali lavori, di fatto, ne impediscono l'utilizzo immediato ed autonomo. L'ammontare dei costi necessari per rendere utilizzabile il

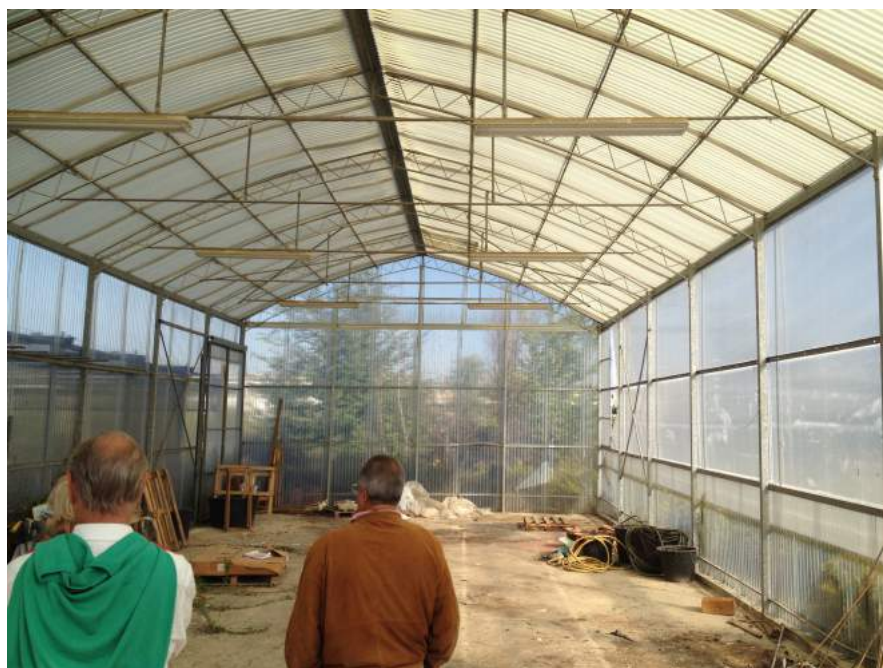
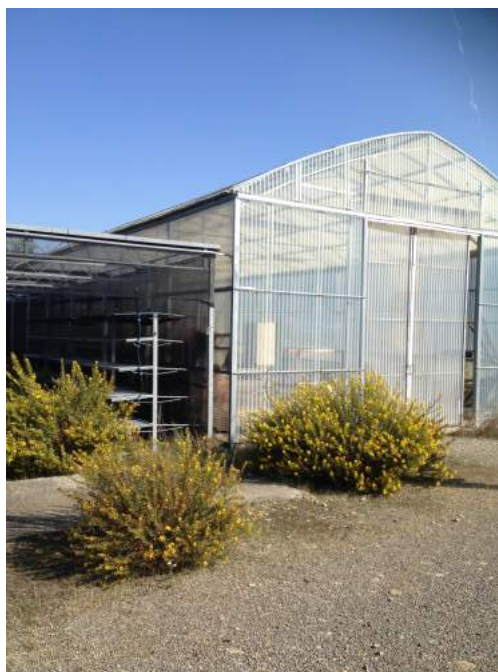
FIGURA F.3: Immagini della messa per mezzi agricoli

(a) interno

(b) fronte rimessa

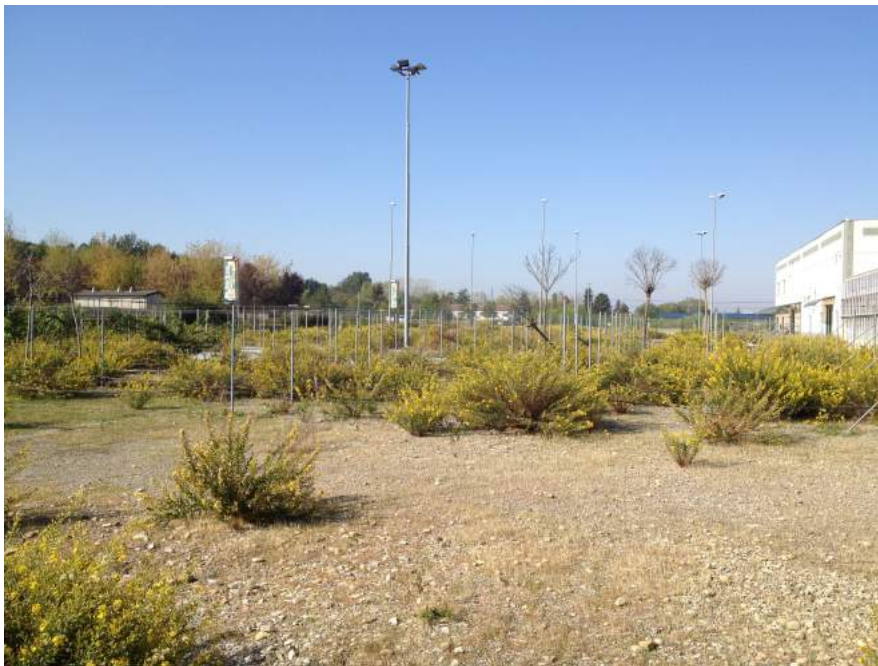
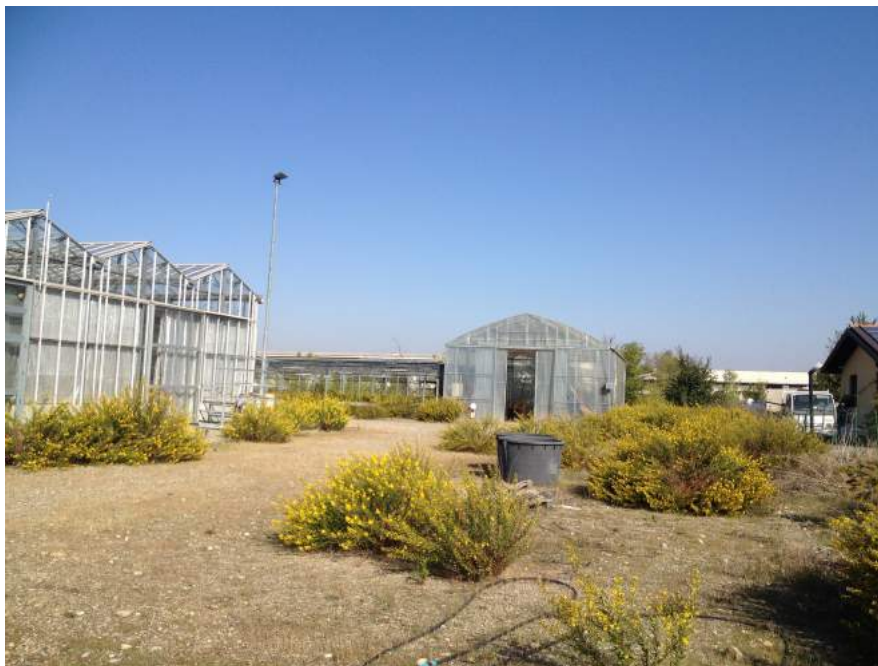
FIGURA F.4: Immagini del terreno asservibile alla serra

(a) vista del terreno verso Ovada

(b) vista del terreno verso la rimessa
