Comune di  
SAN VITO LO CAPO (TP)

PIANO URBANISTICO GENERALE  
COMUNALE

Territorio comunale.  
Carta di sintesi per la pianificazione generale

8.E

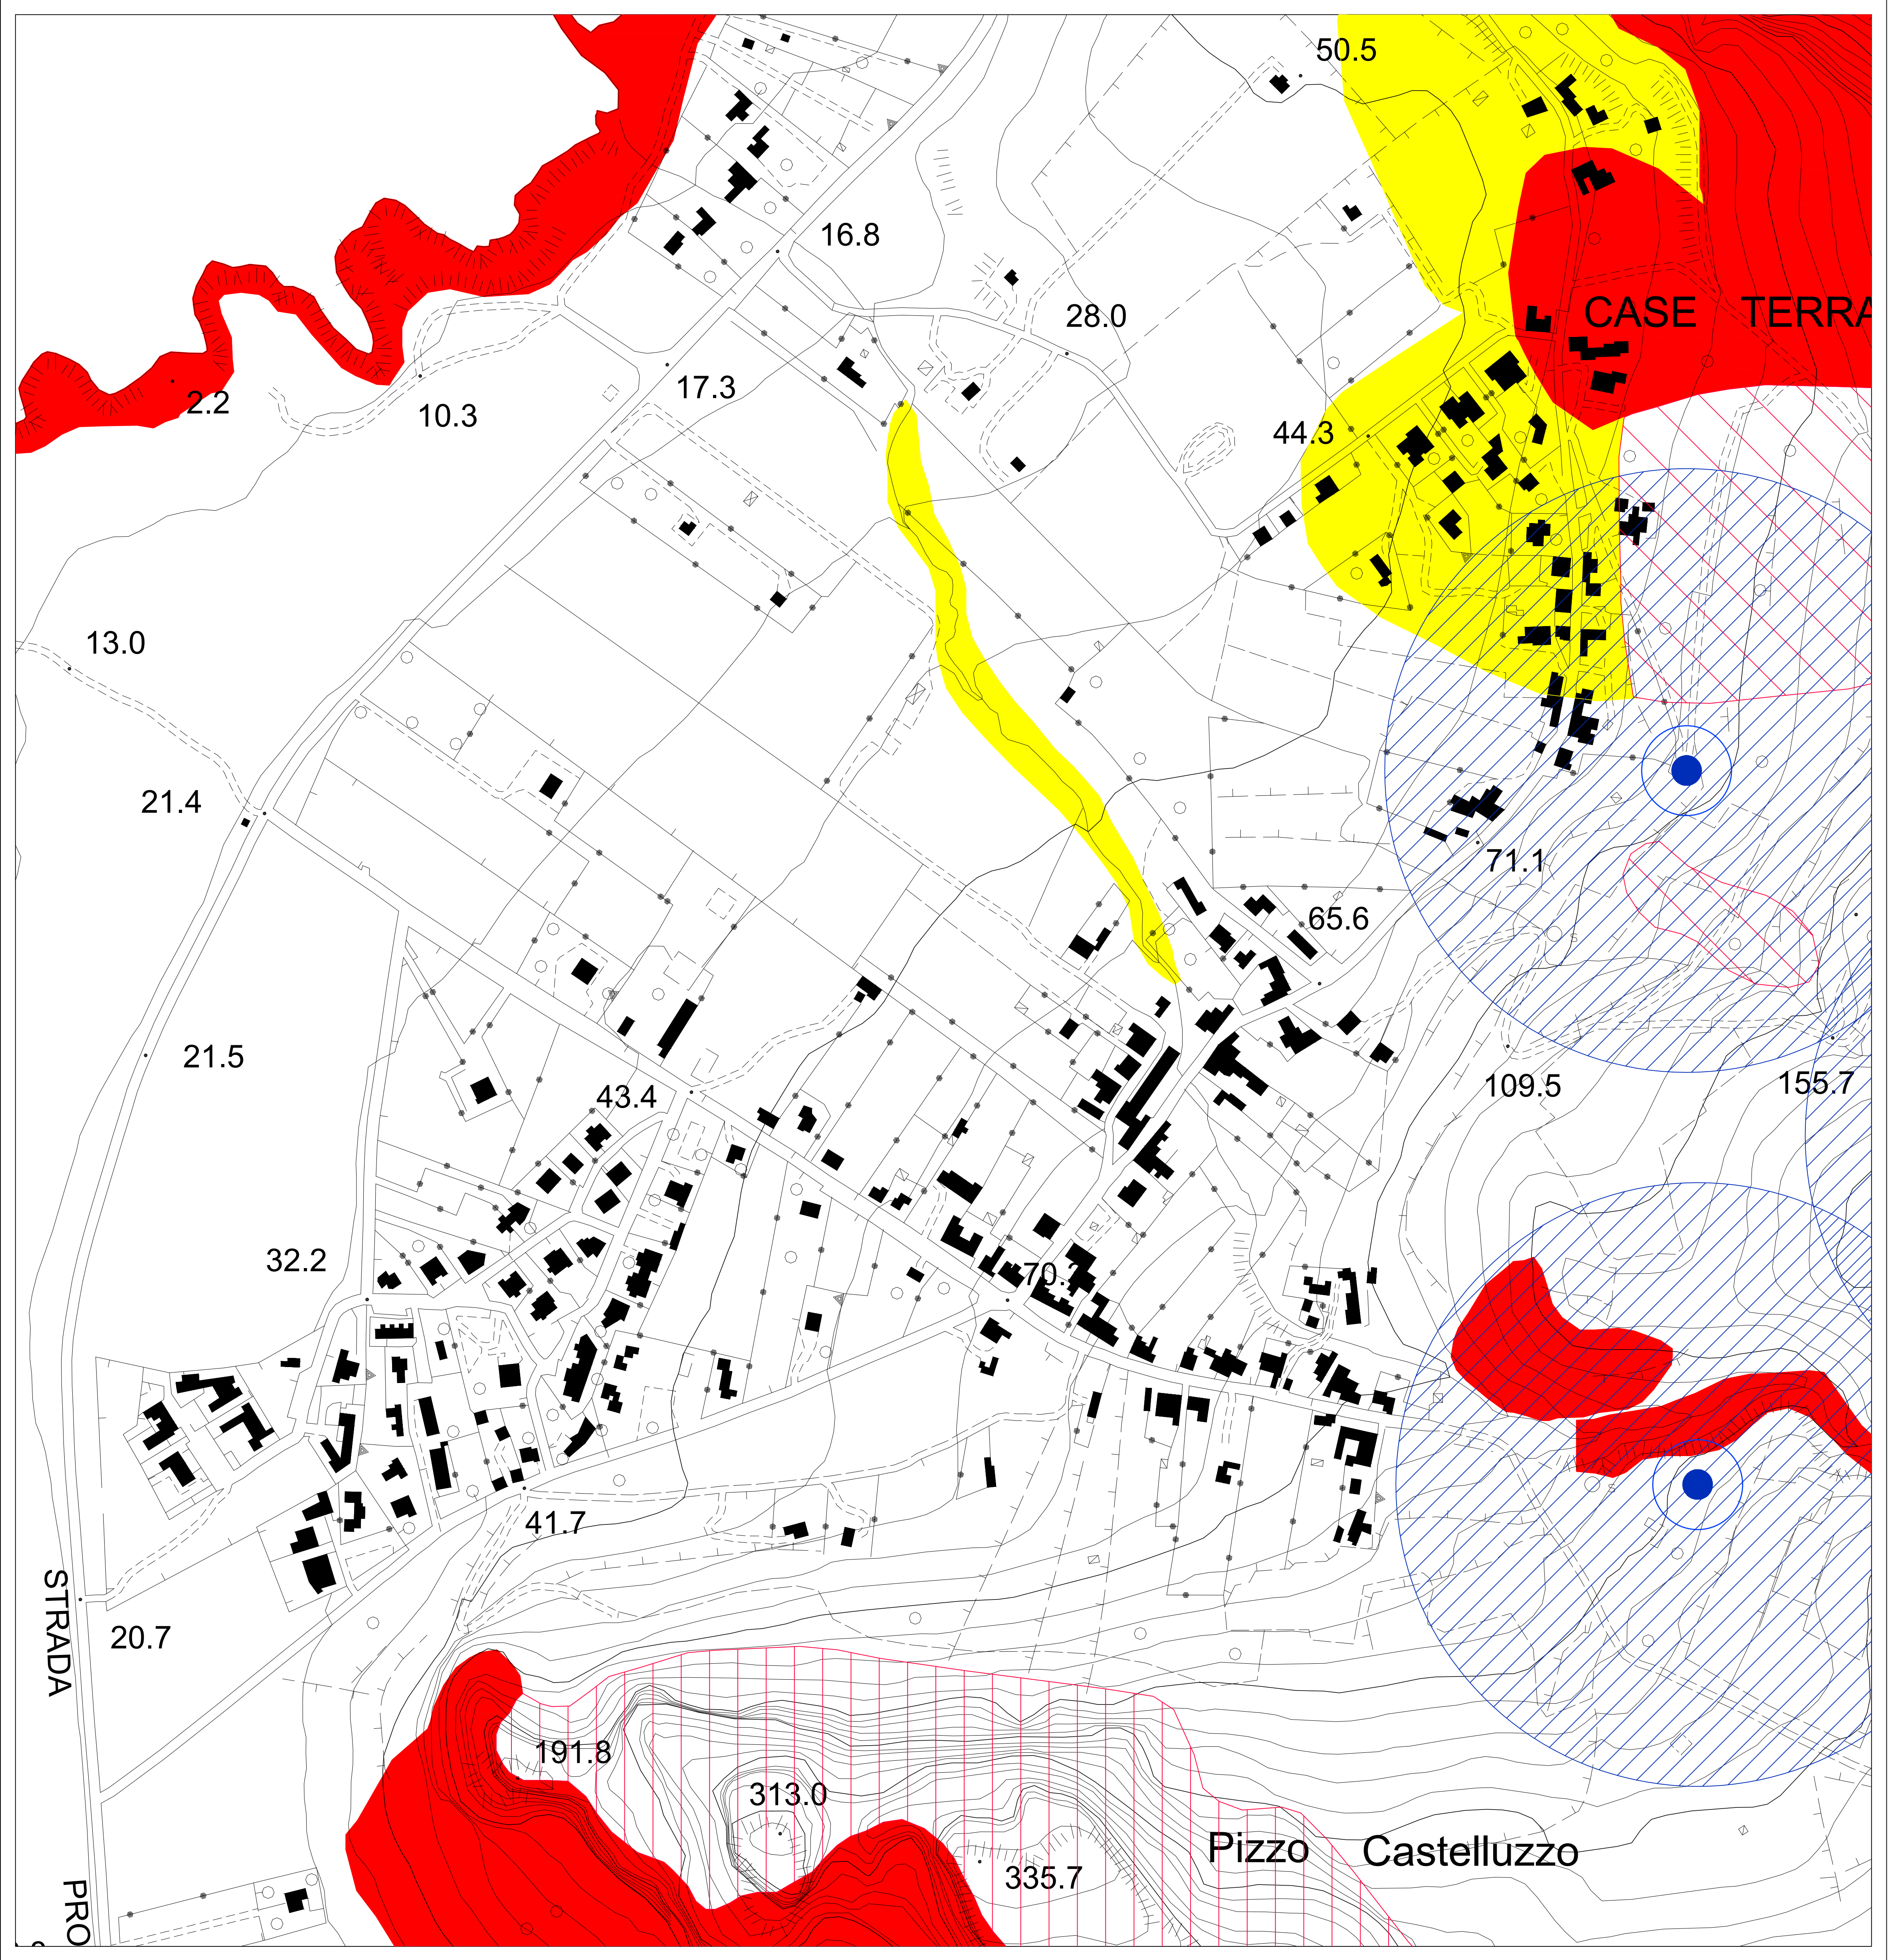
AREE A SUSCETTIVITA' D'USO NON CONDIZIONATA

AREE IDONEE ALL'EDIFICAZIONE A "CONDIZIONE"

AREE NON IDONEE ALL'EDIFICAZIONE
