COMUNE DI PORTICO

AREA ESTRATTIVA “CA' DELLA VIA” - AMBITO 1

1. INQUADRAMENTO

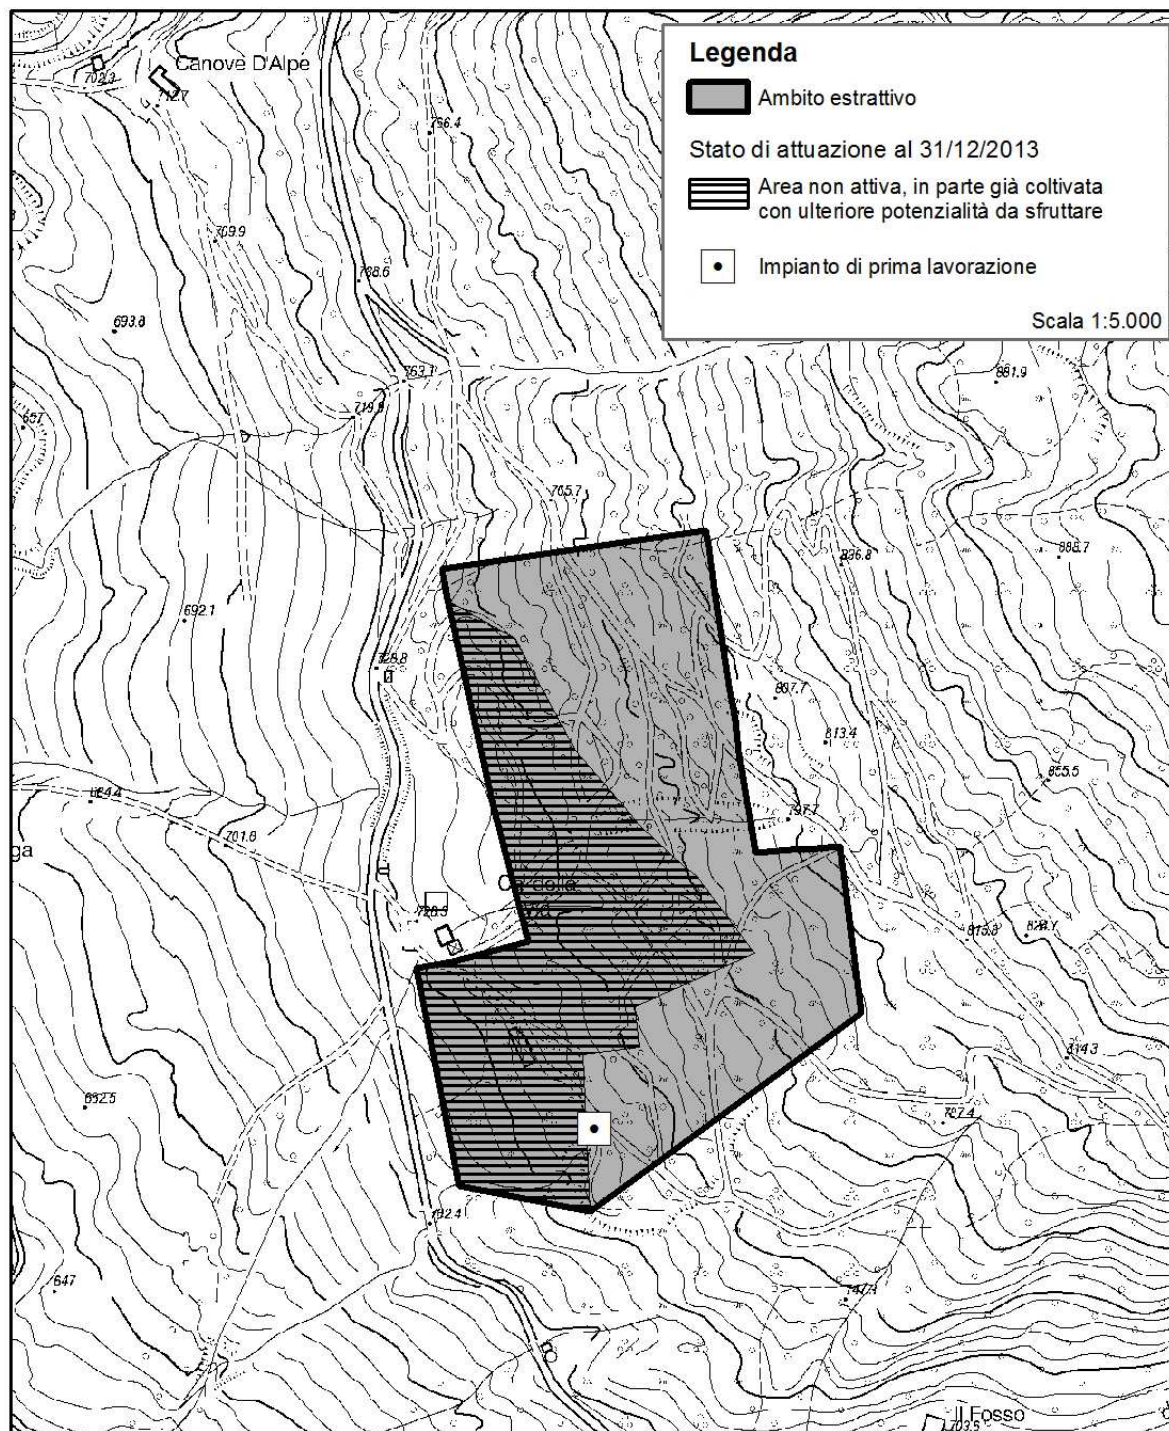
9. STATO DI ATTUAZIONE DELLA PIANIFICAZIONE
