PEBA NOVI CITTÀ RAGGIUNGIBILE

MAPPATURA BARRIERE ED ANALISI DEI DATI

FASCICOLO A
TAVOLE
STATO DELLA PAVIMENTAZIONE + CRITICITA'

Novi Ligure, dicembre 2025

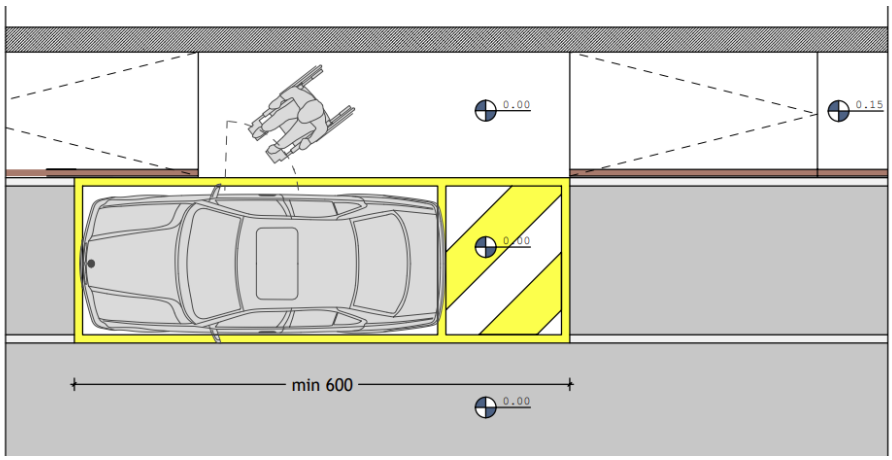
SCHEDA DI DETTAGLIO: 100

Localizzazione: Via dei Mille

Criticità: 10C_Segnaletica orizzontale parcheggio disabili mancante o da ripristinare

SCHEDA 4A-1_ PARCHEGGI RISERVATI
Riferimento Catalogo delle buone partiche

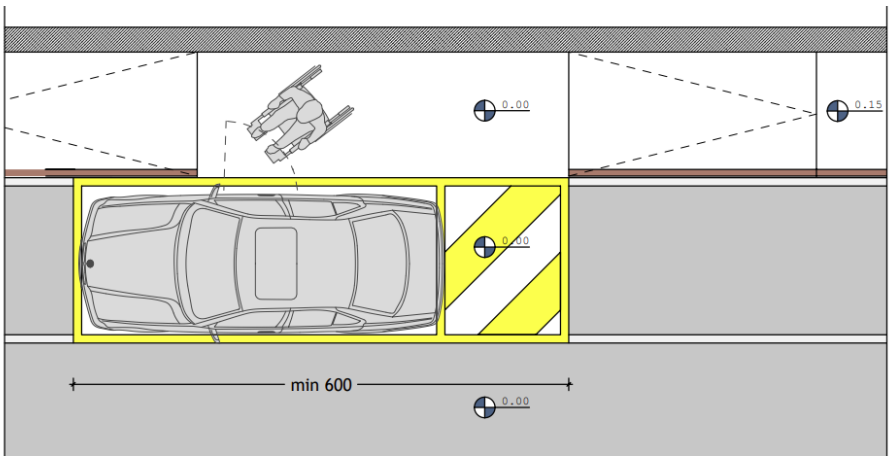
SCHEDA DI DETTAGLIO: 101

Localizzazione: Via Dominio

Criticità: 10C_Segnaletica orizzontale parcheggio disabili mancante o da ripristinare

SCHEDA 4A-1_ PARCHEGGI RISERVATI
Riferimento Catalogo delle buone partiche

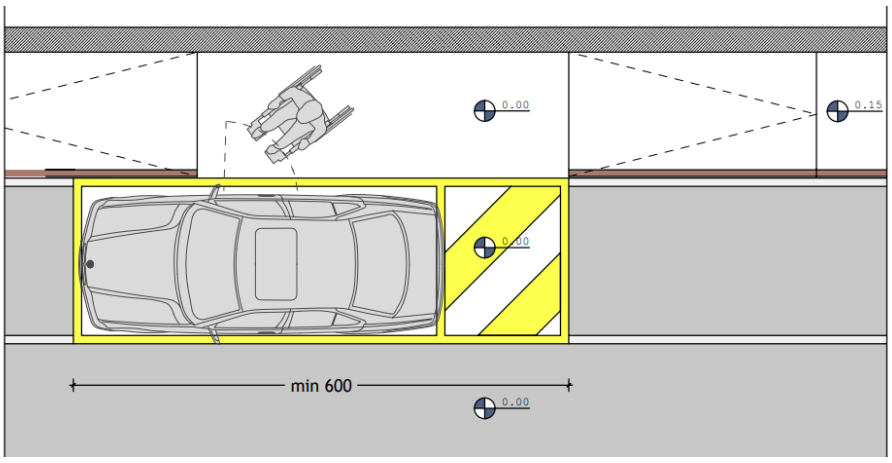
SCHEDA DI DETTAGLIO: 102

Localizzazione: Via Guglielmo Marconi

Criticità: 10C_Segnaletica orizzontale parcheggio disabili mancante o da ripristinare

SCHEDA 4A-1_ PARCHEGGI RISERVATI
Riferimento Catalogo delle buone partiche

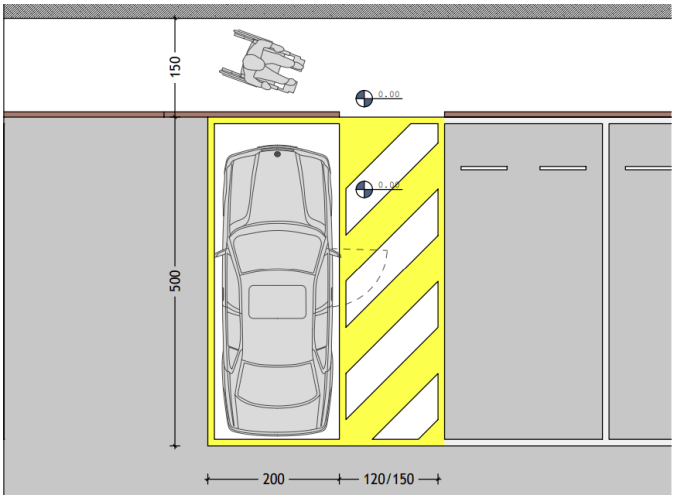
SCHEDA DI DETTAGLIO: 103

Localizzazione: Via Guglielmo Marconi

Criticità: 10C_Segnaletica orizzontale parcheggio disabili mancante o da ripristinare

SCHEDA 4A-2_ PARCHEGGI RISERVATI
Riferimento Catalogo delle buone partiche

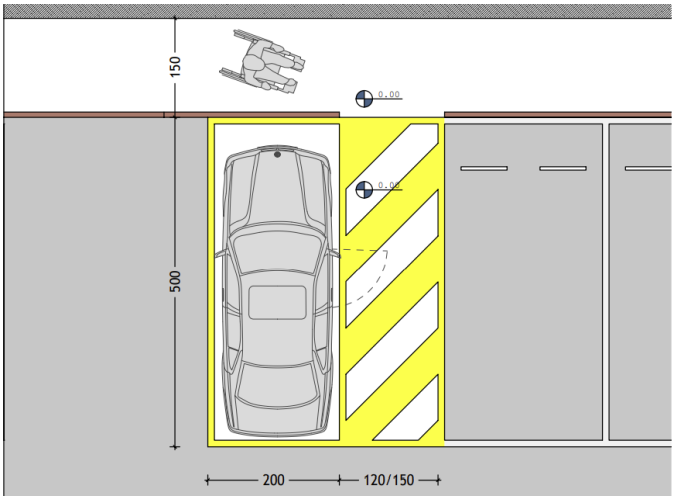
SCHEDA DI DETTAGLIO: 104

Localizzazione: Via Antonio Gramsci

Criticità: 10C_Segnaletica orizzontale parcheggio disabili mancante o da ripristinare

SCHEDA 4A-2_ PARCHEGGI RISERVATI
Riferimento Catalogo delle buone partiche

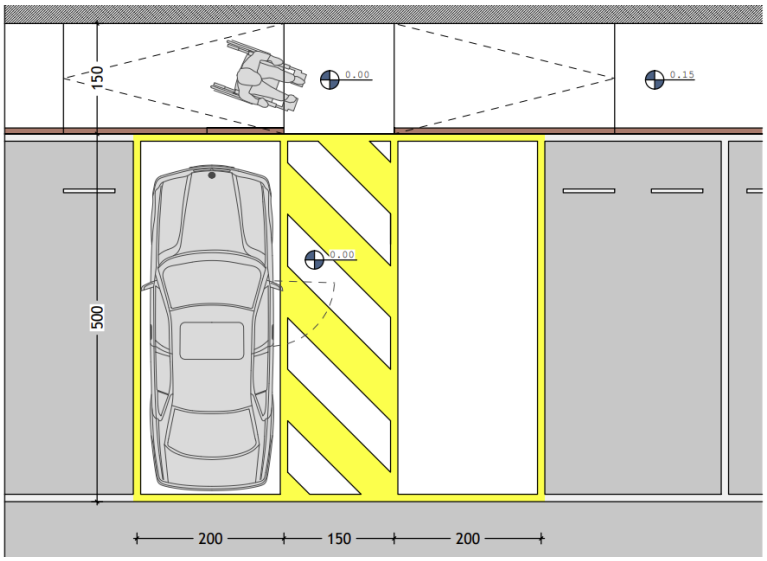
SCHEDA DI DETTAGLIO: 105

Localizzazione: Piazza Giacomo Matteotti

Criticità: 10C_Segnaletica orizzontale parcheggio disabili mancante o da ripristinare

SCHEDA 4A-3_ PARCHEGGI RISERVATI
Riferimento Catalogo delle buone partiche

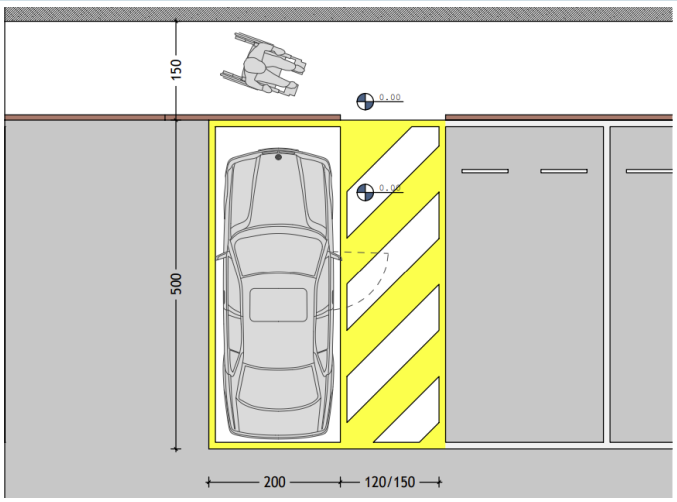
SCHEDA DI DETTAGLIO: 106

Localizzazione: Piazza XXVII Aprile

Criticità: 10C_Segnaletica orizzontale parcheggio disabili mancante o da ripristinare

SCHEDA 4A-2_ PARCHEGGI RISERVATI
Riferimento Catalogo delle buone partiche

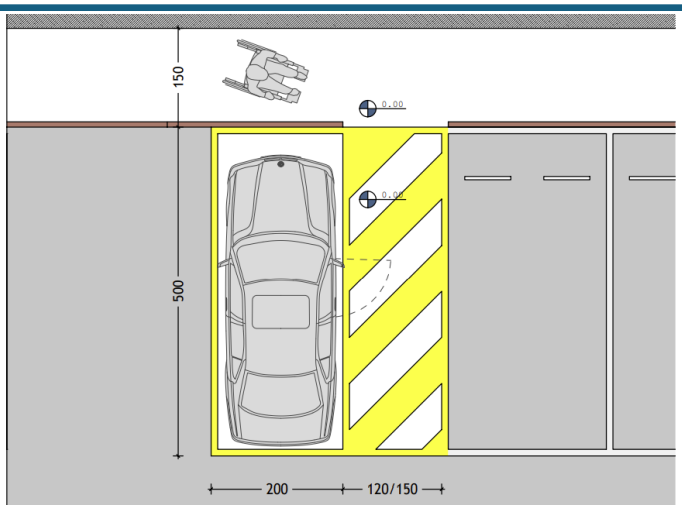
SCHEDA DI DETTAGLIO: 107

Localizzazione: Via Guglielmo Marconi

Criticità: 11C_Parcheggio autorizzato che invade il marciapiede pedonale

SCHEDA 4A-2_ PARCHEGGI RISERVATI
Riferimento Catalogo delle buone partiche

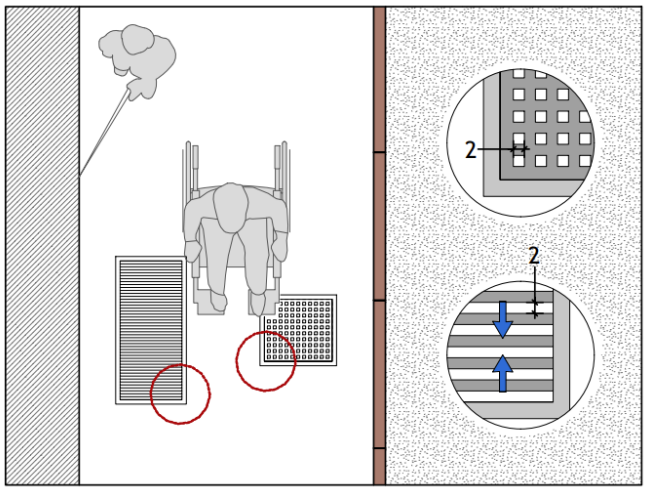
SCHEDA DI DETTAGLIO: 108

Localizzazione: Via Urbano Rattazzi

Criticità: 12C_Griglia di scolo dissestata

SCHEDA 1E-1_ PERCORSI
Riferimento Catalogo delle buone partiche

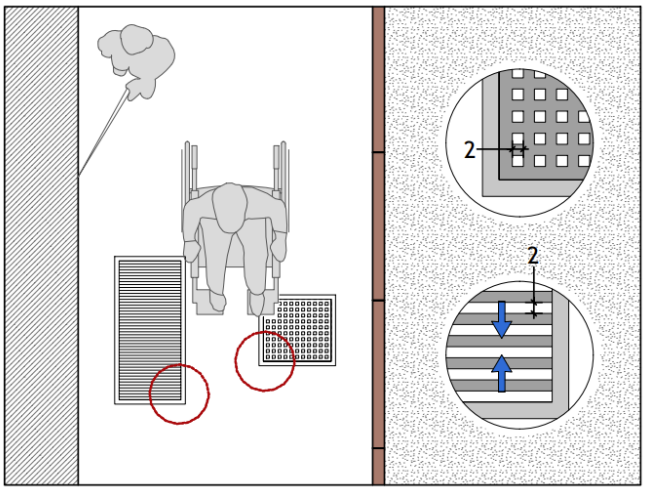
SCHEDA DI DETTAGLIO: 109

Localizzazione: Corso Romualdo Marenco

Criticità: 12C_Griglia di scolo dissestata

SCHEDA 1E-1_ PERCORSI
Riferimento Catalogo delle buone partiche

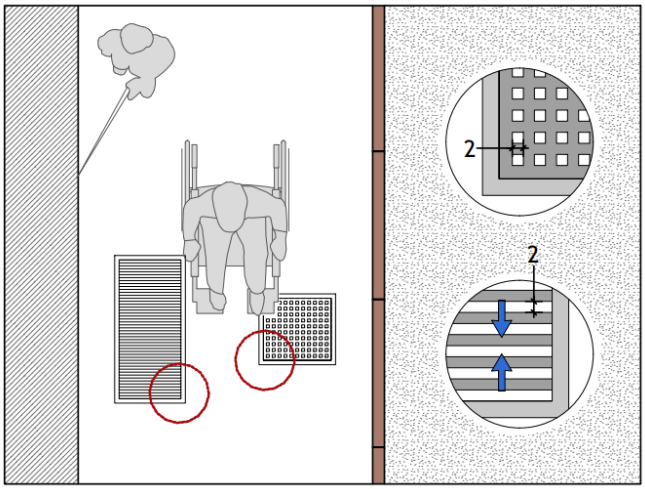
SCHEDA DI DETTAGLIO: 110

Localizzazione: Corso Italia

Criticità: 12C_Griglia di scolo dissestata

SCHEDA 1E-1_ PERCORSI
Riferimento Catalogo delle buone partiche

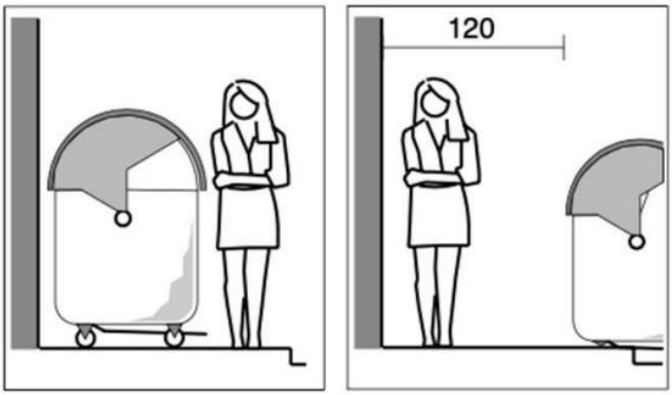
SCHEDA DI DETTAGLIO: 111

Localizzazione: Viale dei Campionissimi

Criticità: 13C_Presenza di oggetti ingombranti sul percorso

SCHEDA 1G-1_ PERCORSI
Riferimento Catalogo delle buone partiche

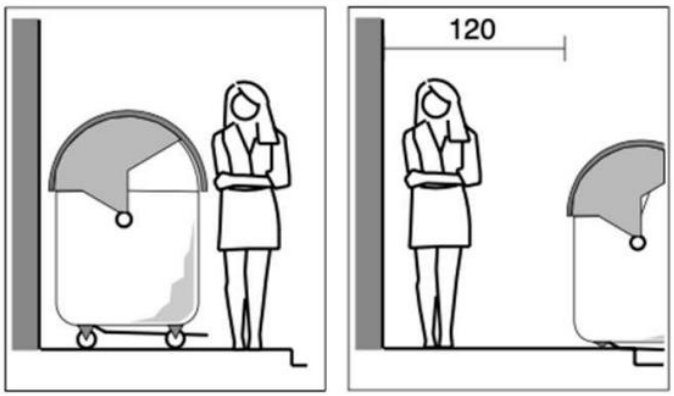
SCHEDA DI DETTAGLIO: 112

Localizzazione: Via Urbano Rattazzi

Criticità: 13C_Presenza di oggetti ingombranti sul percorso

SCHEDA 1G-1_ PERCORSI
Riferimento Catalogo delle buone partiche

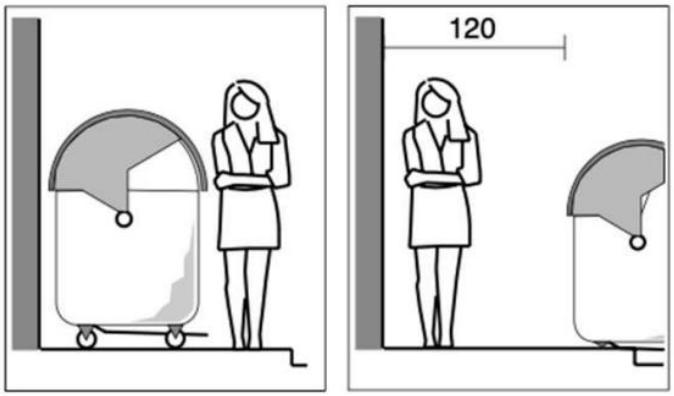
SCHEDA DI DETTAGLIO: 113

Localizzazione: Corso Piave

Criticità: 13C_Presenza di oggetti ingombranti sul percorso

SCHEDA 1G-1_ PERCORSI
Riferimento Catalogo delle buone partiche

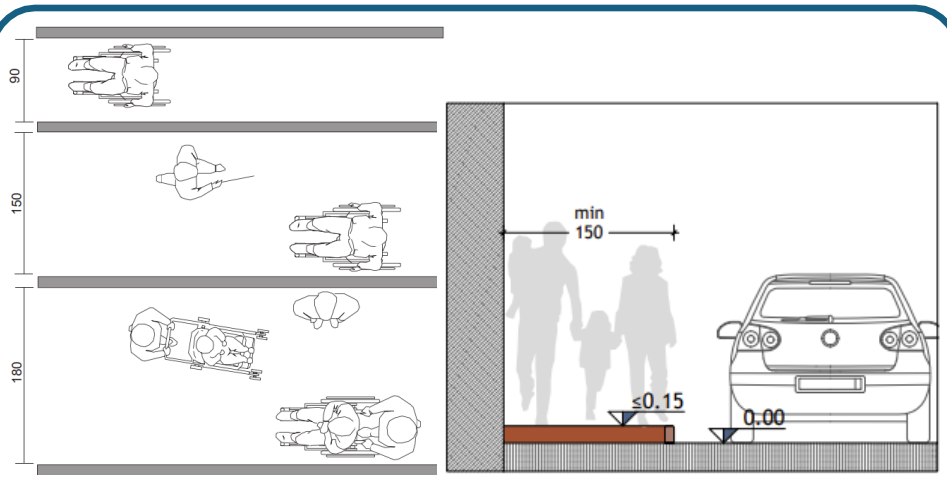
SCHEDA DI DETTAGLIO: 114

Localizzazione: Via Pietro Mascagni

Criticità: 14C_Presenza di pali della luce che riducono il passaggio del marciapiede

SCHEDA 1B-1_ PERCORSI
Riferimento Catalogo delle buone partiche

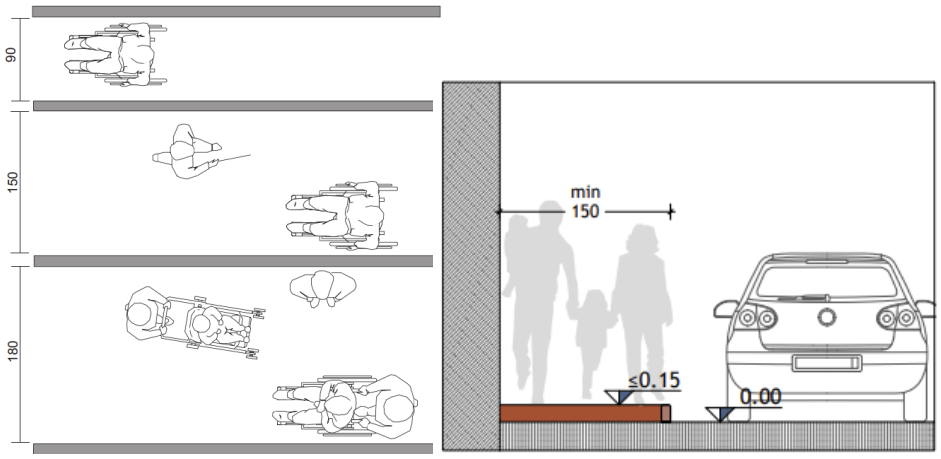
SCHEDA DI DETTAGLIO: 115

Localizzazione: Via Stefano Canzio

Criticità: 15C_Presenza di bocche di lupo pericolose sul marciapiede pedonale non segnalate

SCHEDA 1B-1_ PERCORSI
Riferimento Catalogo delle buone partiche

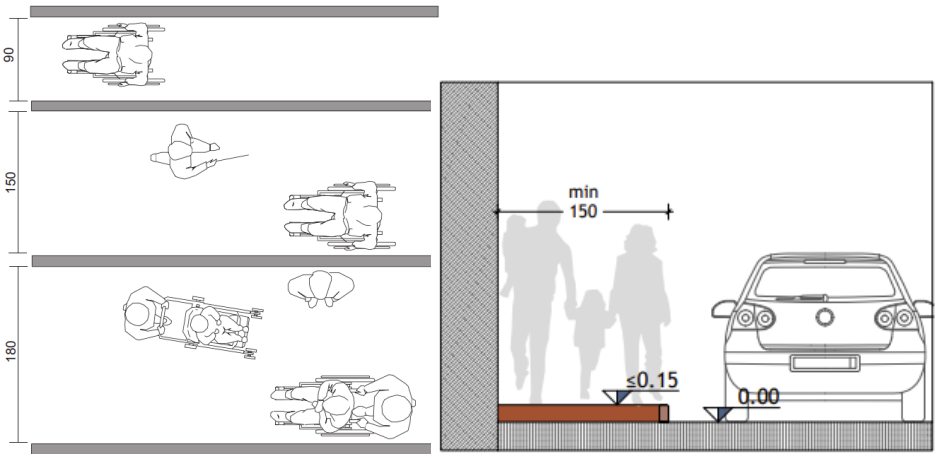
SCHEDA DI DETTAGLIO: 116

Localizzazione: Via dei Mille

Criticità: 16C_Presenza di banchina con diversi dislivelli non segnalati

SCHEDA 1B-1_ PERCORSI
Riferimento Catalogo delle buone partiche

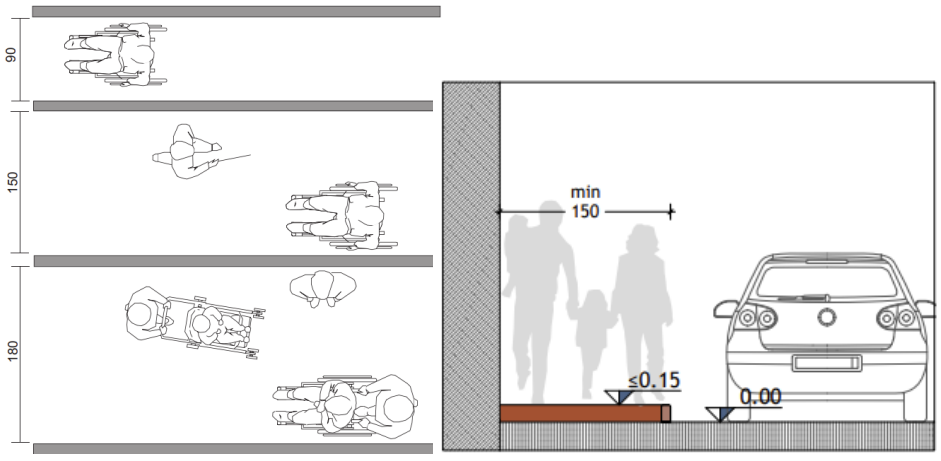
SCHEDA DI DETTAGLIO: 117

Localizzazione: Via dei Mille

Criticità: 16C_Presenza di banchina con diversi dislivelli non segnalati

SCHEDA 1B-1_ PERCORSI
Riferimento Catalogo delle buone partiche
