COMUNE DI NOVI LIGURE

PROGETTO DEFINITIVO

AGGIORNAMENTO QUADRO DISSESTO EVENTO ALLUVIONALE 13/10/2014

RELAZIONE GENERALE ILLUSTRATIVA
(CON RECEPIMENTO CONTRIBUTI REGIONE PIEMONTE)

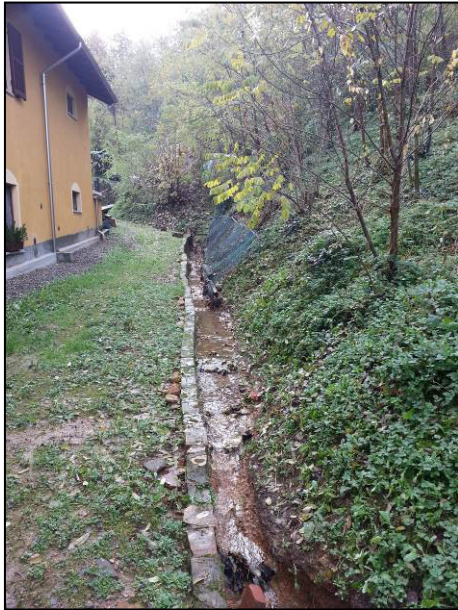
- **Flusso di erosione-dilavamento in corrispondenza del fosso Loc. Via Vecchia Ospedale (Foto 11-12-13-14):** si tratta di un flusso iperconcentrato formatosi lungo la vecchia strada Ospedale, ormai solo parzialmente individuabile e percorribile unicamente a piedi, che dall'area dei piazzali di parcheggio a tergo della zona Ospedaliera si dipartiva verso E, in costa alla scarpata di terrazzo che corre in direzione parallela prima alla Via Valgelata sottostante e successivamente alla Via Edilio Raggio. Tale direttrice di ruscellamento, scorrendo al margine della vecchia strada interpodereale impostata a taglio sulla scarpata di terrazzo, e ricevendo contributi di ulteriori numerosi afflussi concentrati provenienti dal settore collinare di monte, ha aumentato la propria capacità ero-

siva e convogliato le acque nella zona fino a monte dei piazzali a tergo dell'Ospedale, unendosi ad un'altra direttrice di ruscellamento di verso opposto proveniente dalla zona di Via Oneto. Tale accumulo di acque in deflusso hanno fatto saltare per la troppa pressione le tombinature di Via Ospedale e causato l'invasione dei piazzali- parcheggi a tergo dell'Ospedale S. Giacomo e conseguentemente dei locali scantinati (Foto 40-41).

Foto 11 – Fosso coerente alla vecchia strada Ospedale impostato a taglio sulla scarpata di terrazzo visibile a destra nella foto. Tratto di valle a tergo dei fabbricati di Via Valgelata (13-11-2014).

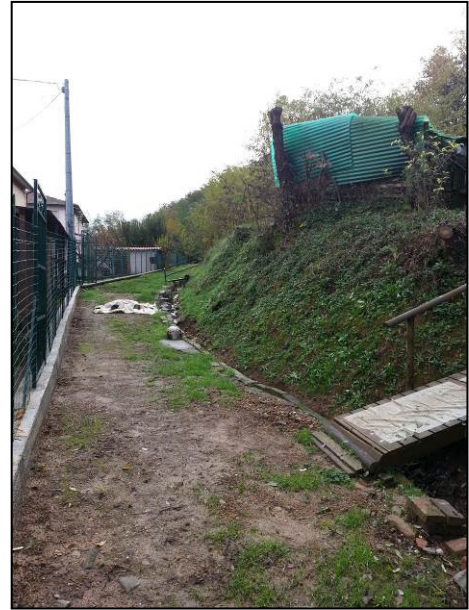
Foto 12 – Fosso coerente alla vecchia strada Ospedale. Tratto di valle a tergo dei fabbricati di Via Valgelata (13-11-2014).

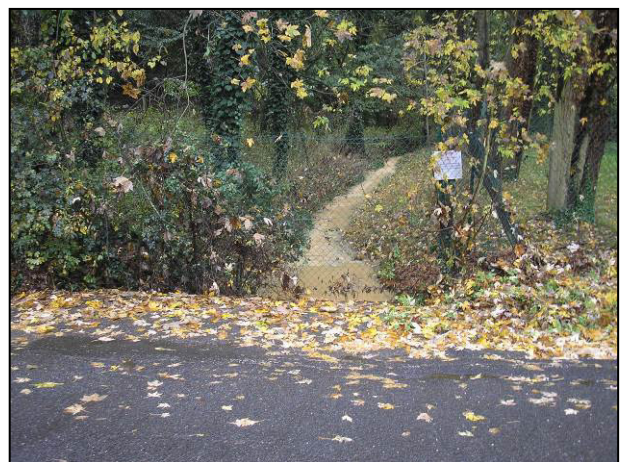
Foto 16 – Loc. S.P. 158 in corrispondenza dei civici 17-18 – Uscita attraversamento acque relative all'impluvio minore defluenti dal contesto collinare a monte di V.la Ada (1-05-2005).

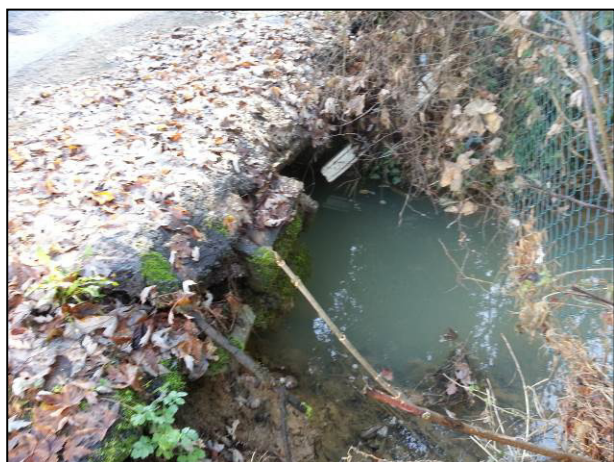
Foto 17 – Loc. S.P. 158 - Imbocco attraversamento che convoglia le acque relative all'impluvio minore defluenti dal contesto collinare a monte di V.la Ada verso valle (10-12-2014).

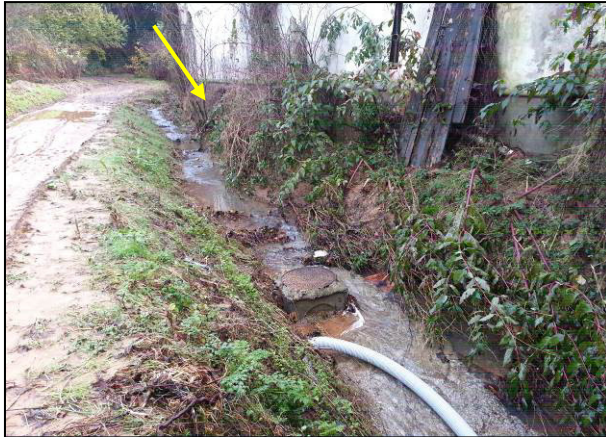
Foto 19 - Rio proveniente da C. Minetta (vista da valle). La freccia gialla indica l'ubicazione del manufatto di attraversamento (CA013) del rio proveniente da località C. Pizzorna (13-11-2014).

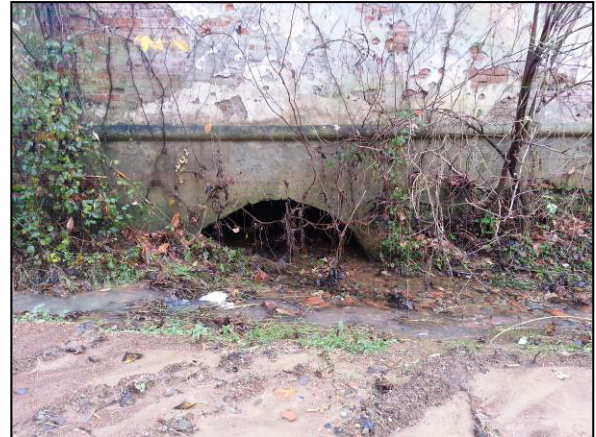
Foto 20 – Particolare del manufatto di attraversamento (CA013) del Rio proveniente da C. Pizzorna affluente sinistro del Rio proveniente da C. Minetta (vista da valle) (13-11-2014).

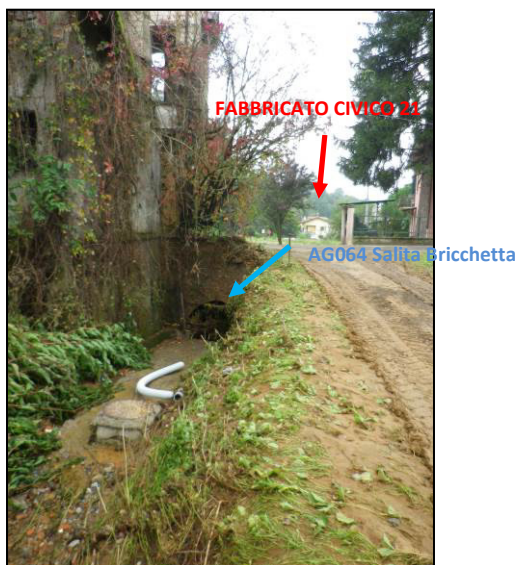
Il manufatto di attraversamento del Rio della Minetta, in corrispondenza di Salita Bricchetta (AG064) che prosegue, senza soluzione di continuità, come canalizzazione CA009 (Rif. Tav. 1 - Foto 21), assoggettato anch'esso a verifica idraulica ha evidenziato, come atteso, in relazione all'evento dell'ottobre 2014, una possibilità di smaltimento massima di $11,84 \text{ m}^3/\text{sec}$, corrispondente ad un TR = 100 anni, con riempimento della sezione pari a ca. il 96%.

Durante l'evento del 13 ottobre, come anticipato in precedenza, si sono manifestate criticità idrauliche per l'ostruzione e l'inadeguatezza delle sezioni dei manufatti di attraversamento di Salita della Bricchetta (AG064/CA009 Rif. Tav. 2) in relazione all'apporto idrico del bacino, ed in aggiunta ai contributi provenienti dalle scarpate che delimitano Via Antica Genova stessa, ha comportato diffusi allagamenti comprendenti Via Antica Genova e le aree cortilizie esterne adiacenti, nonché i piani interrati adibiti ad autorimesse (Foto 23-24) e causato danni ai veicoli presenti. In data 27/10/2014 è stata emessa Ordinanza Dirigenziale n. 26 di inagibilità e non utilizzo del piano interrato (locali autorimesse e cantine) della palazzina in Via Antica Genova 21, con revoca subordinata all'esecuzione degli interventi necessari a garantire la sussistenza delle condizioni di stabilità statica.

Foto 21 – Rio proveniente da C. Minetta (vista da monte). Attraversamento (AG064 Rif. Tav. 2) di Salita Bricchetta (13-11-2014).

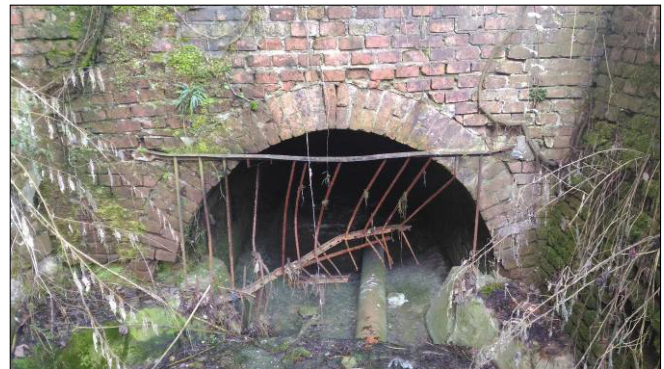
Foto 22 – Loc. Via Antica Genova. Vista da monte del manufatto di attraversamento (AG064 Rif. Tav. 2) del Rio proveniente da C. Minetta (13-11-2014).

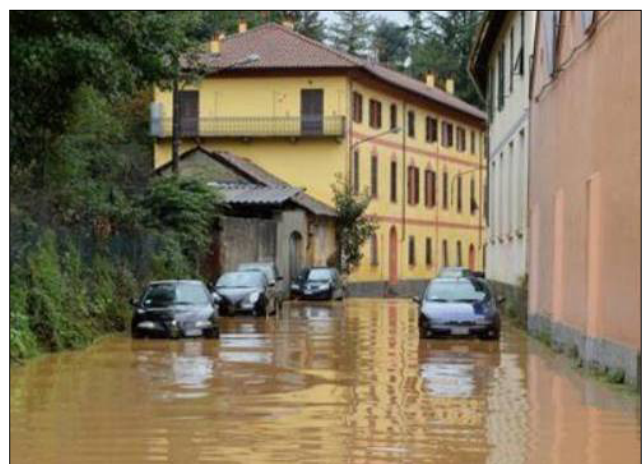
Foto 24 – Via Antica Genova in prossimità del civico 26 in direzione verso corso Piave (13-10-2014).

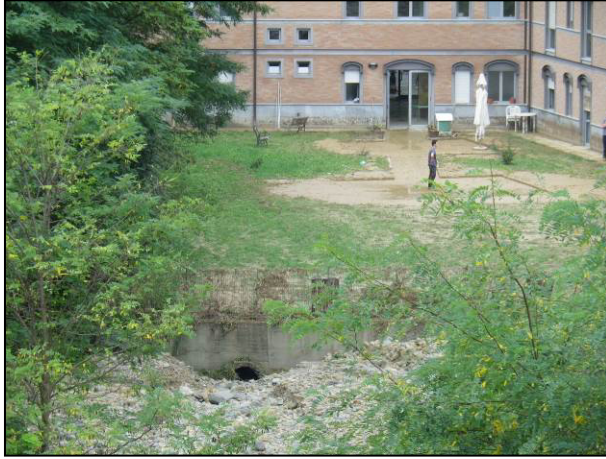
- **Via Oneto area RSA:** si tratta dell'area cortilizia retrostante alla palazzina della RSA di Via Oneto e dei locali al piano terra che sono stati allagati dalle acque di deflusso miste a materiale detritico provenienti dall'impluvio di C.na Costa, per l'ostruzione e l'inadeguata sezione del collettore che avrebbe dovuto smaltirle (Foto 25-26). Tali acque, in corrispondenza del piazzale dell'area commerciale IperDì, confluiscono nella canalizzazione di Corso Piave delle acque provenienti dall'impluvio Loc. C. Minetta.

Foto 25 – Imbocco collettore CA014 immediatamente a monte dell'area RSA (15-10-2014).

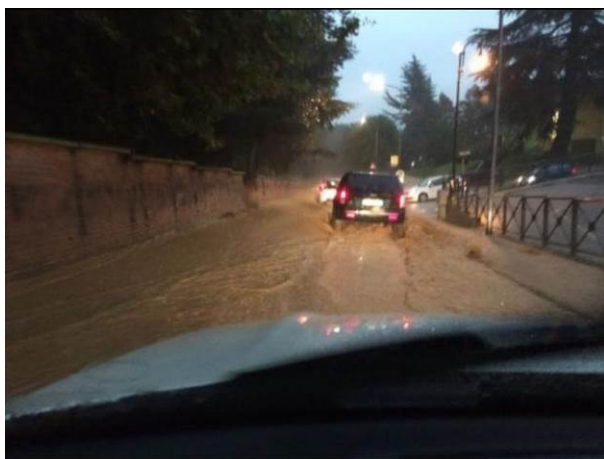
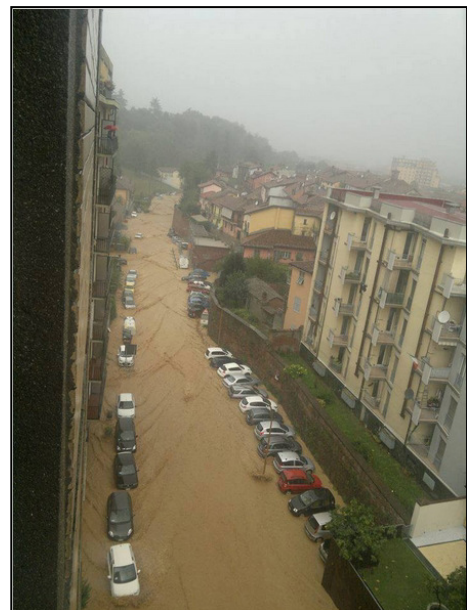
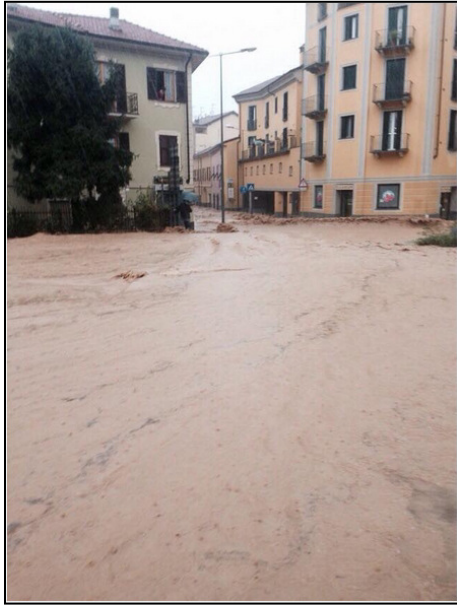
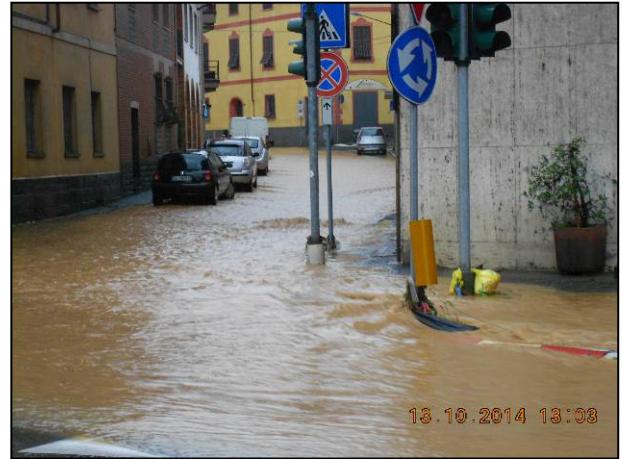
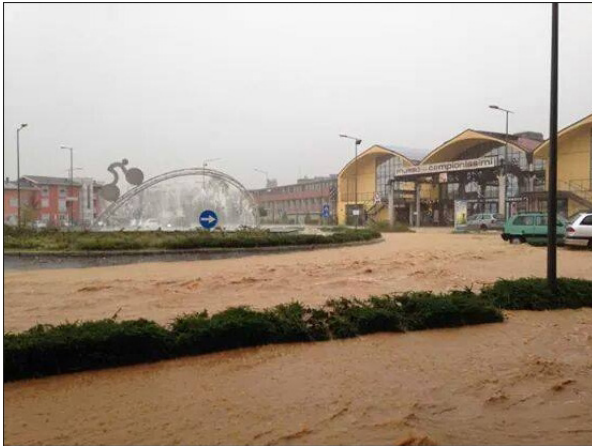
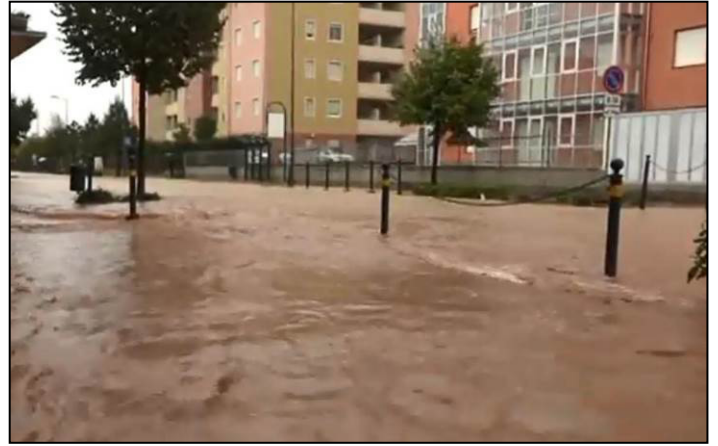
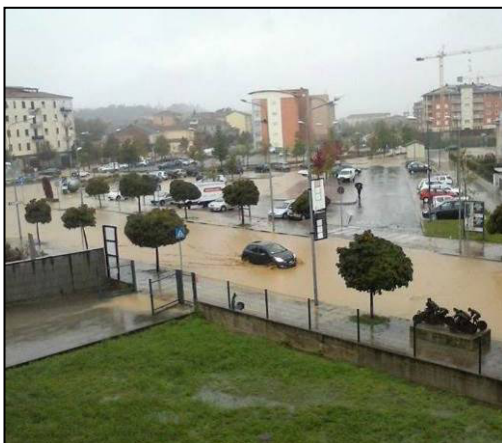
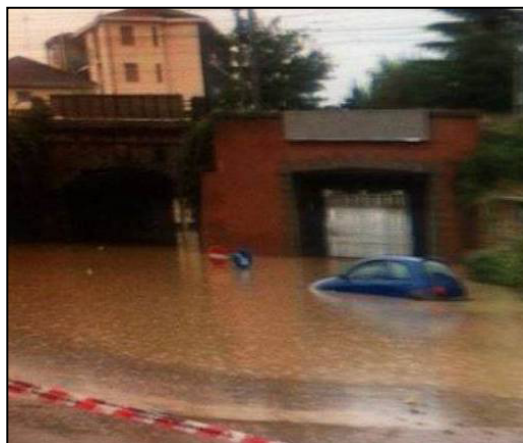
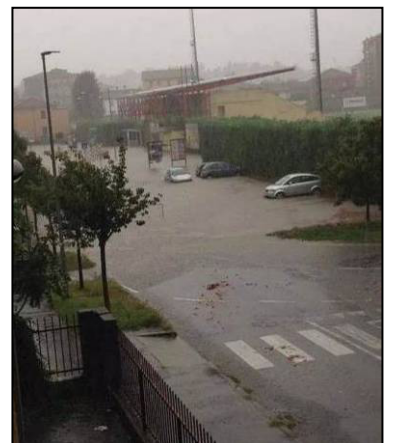
- **Via Oneto-Corso Piave, Via Ovada, Via Crispi e zona stadio:** si tratta di area completamente urbanizzata interessata da allagamenti diffusi (Tavola 1 - Foto 27÷35) dovuti, oltreché alle criticità sopra evidenziate, al mancato regolare smaltimento della rete fognaria antropica, con sovrappressione d'acqua nei tombini e conseguenti rigurgiti.

Gli allagamenti riscontrati sono pertanto da ricondurre all'insufficienza del sistema di raccolta e smaltimento delle acque di precipitazione e ruscellamento anche di quelle provenienti dai settori collinari in un settore della città, che a seguito dell'urbanizzazione, risulta praticamente totalmente impermeabilizzato.

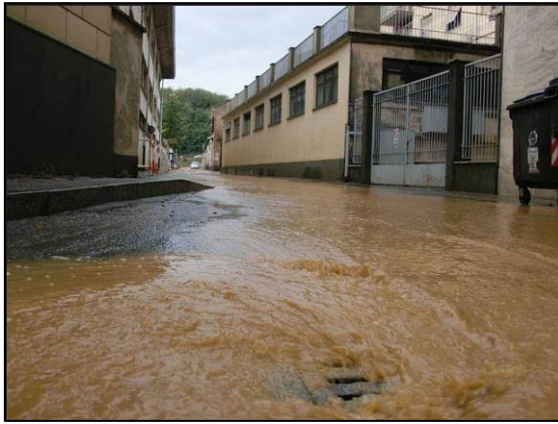
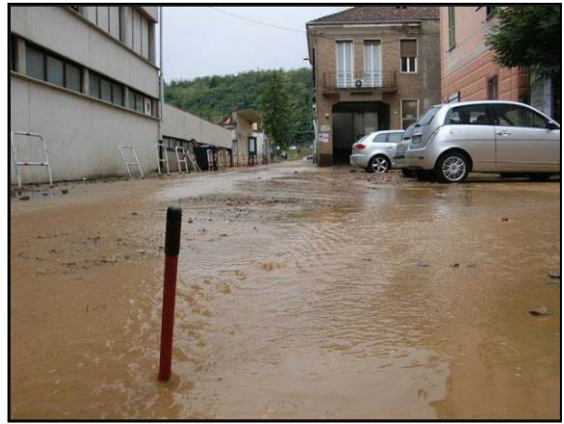
- **Area Ospedale- Via Edilio Raggio Sottopasso Linea FF.SS. Ge-To Via Verdi** (Tavola 1 - Foto 36÷44): si sono registrati allagamenti e forti disagi all'Ospedale San Giacomo di Novi Ligure in quanto l'acqua pervenuta dal settore collinare presente immediatamente a monte di tale zona, non adeguatamente smaltita dalla rete fognaria, è arrivata all'interno dell'Ospedale, raggiungendo i locali della Rianimazione e della Radiodiagnostica; sono stati allagati anche gli scantinati dove la quantità d'acqua è stata parzialmente ridotta grazie all'utilizzo delle idrovore. Anche in corrispondenza di Via Raggio ed in particolare del sottopasso ferroviario di Via Verdi si è verificato un accumulo delle acque di allagamento (Tavola 1) che ha raggiunto ca. 1.0 m di altezza impedendo il transito ai veicoli; si è poi reso necessaria la rimozione di un'auto rimasta bloccata sotto lo stesso.

Foto 36 – Via Ospedale (13-10-2014).

Foto 37 – Via Ospedale (13-10-2014).

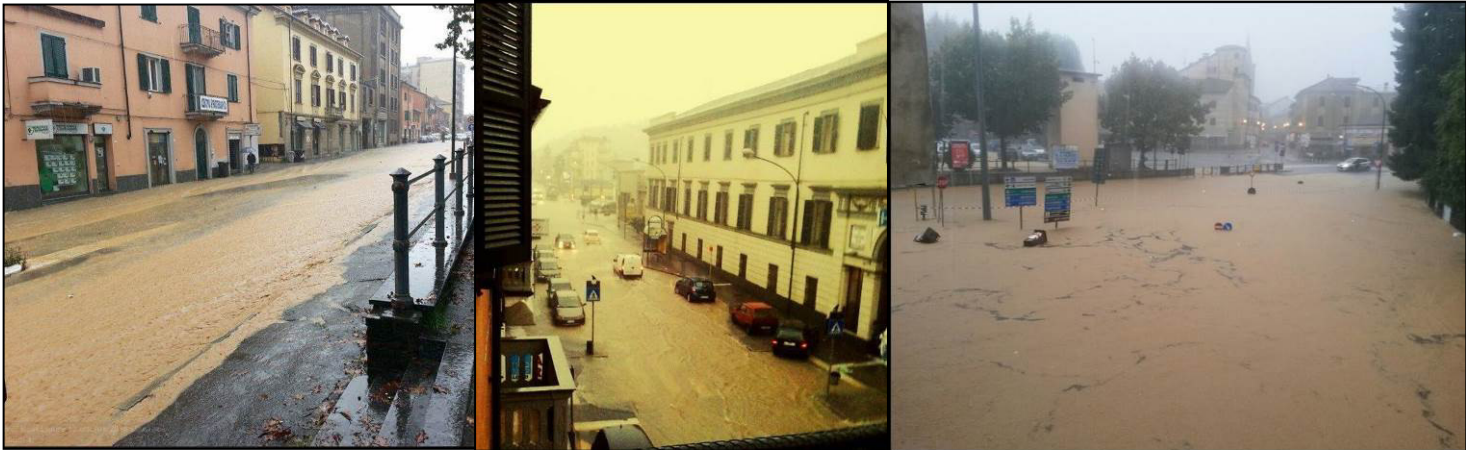
Foto 38-39 – Via Raggio zona Ospedale S. Giacomo (13-10-2014).

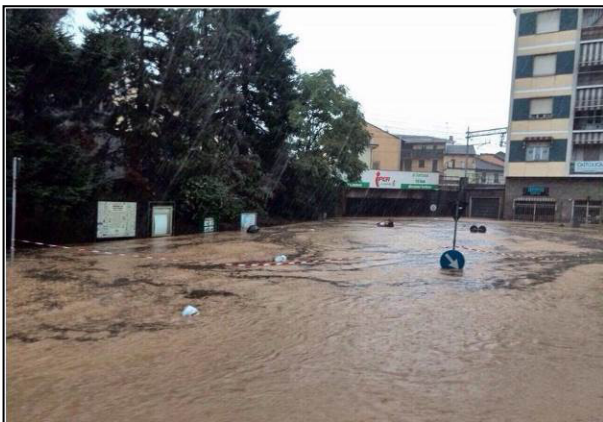
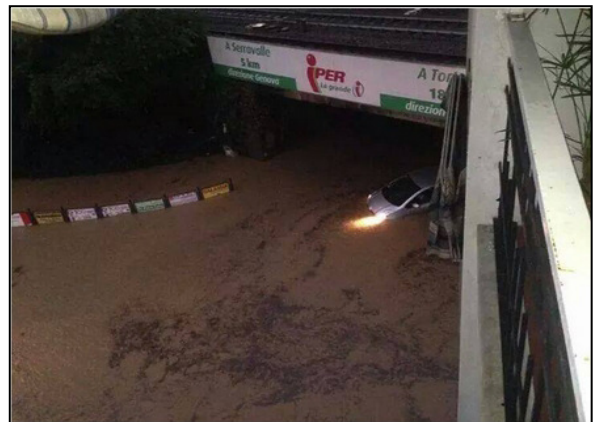
Foto 41 – 42 Sottopasso Via Verdi – lato P.za XX Settembre (13-10-2014).

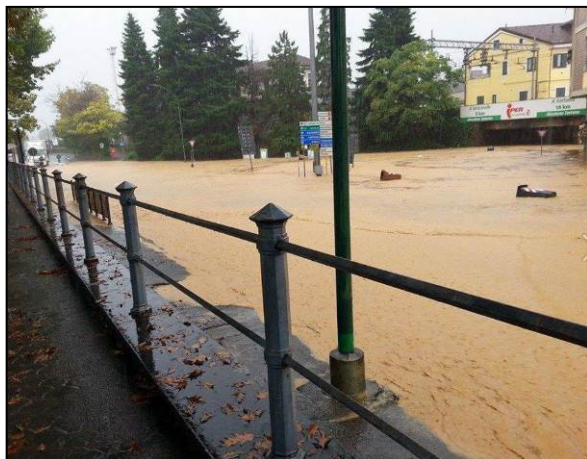
Foto 43 - Sottopasso Via Verdi – lato P.za XX Settembre (13-10-2014).

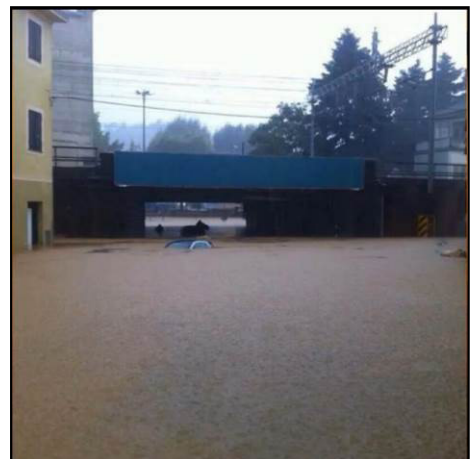
Foto 44 - Sottopasso Via Verdi – lato est (13-10-2014).

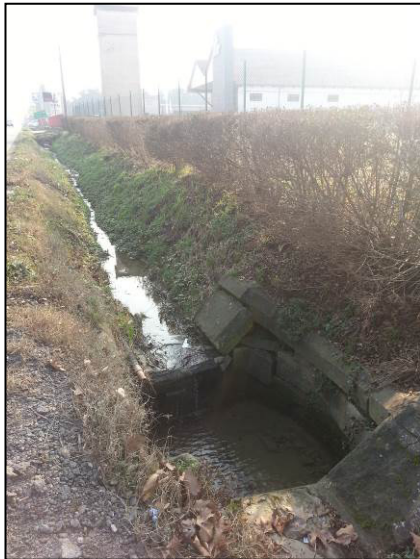
Foto 46 - S.P. 35bis carreggiata direzione Serravalle – Loc. accesso Villa Minerva – imbocco attraversamento che convoglia le acque delle cunette stradali sotto la S.P. (8-1-2015).

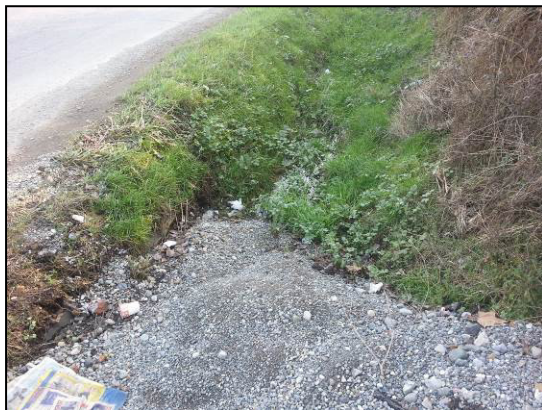
Foto 48 - S.P. 35bis carreggiata direzione Serravalle – Loc. accesso Bufalora – imbocco totalmente occluso dell' attraversamento che convoglia le acque delle cunette stradali sotto la S.P. (8-1-2015).

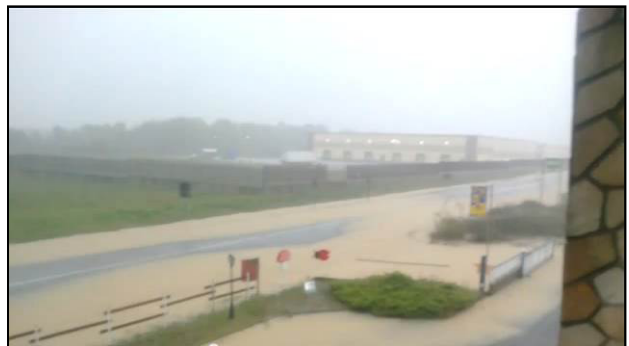
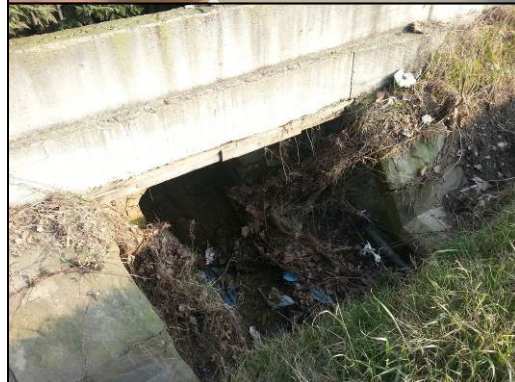
Foto 47 - S.P. 35bis carreggiata direzione Novi – uscita attraversamento Foto 50 ed inizio canalizzazione zona produttiva (8-1-2015).

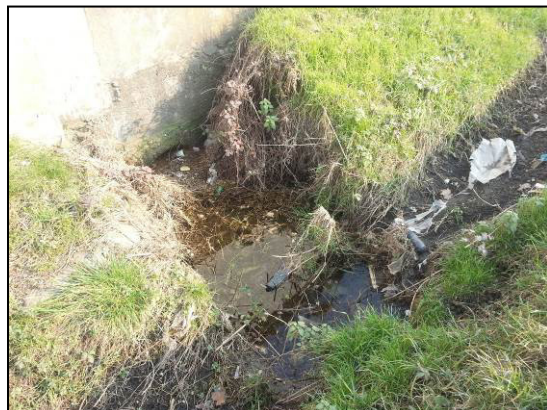
Foto 49 - S.P. 35bis carreggiata direzione Novi – Serravalle – uscita attraversamento Foto 52 ed inizio canalizzazione zona produttiva con imbocco totalmente occluso (8-1-2015).

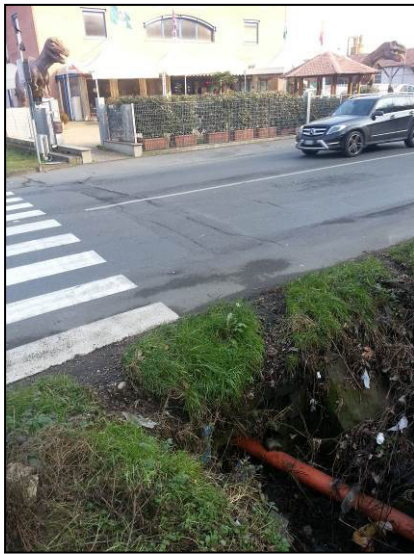
Foto 50 - Via Edilio Raggio carreggiata direzione Serravalle – Loc. Forno Antica Ricetta-imbocco attraversamento (8-1-2015)

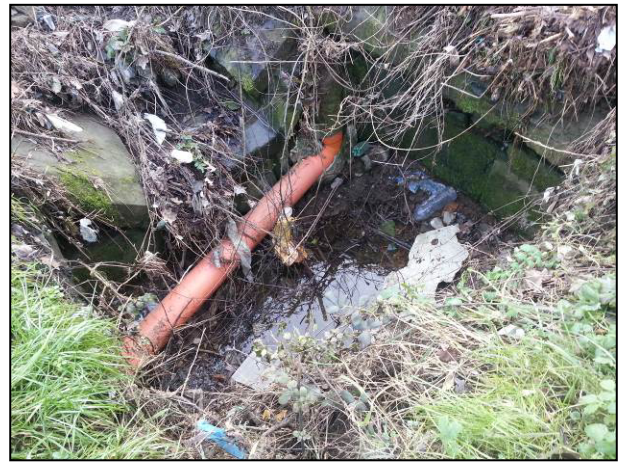
Foto 51 - Via Edilio Raggio – Loc. Forno Antica Ricetta- Particolare imbocco Foto 54 sotto la sede stradale (8-1-2015)

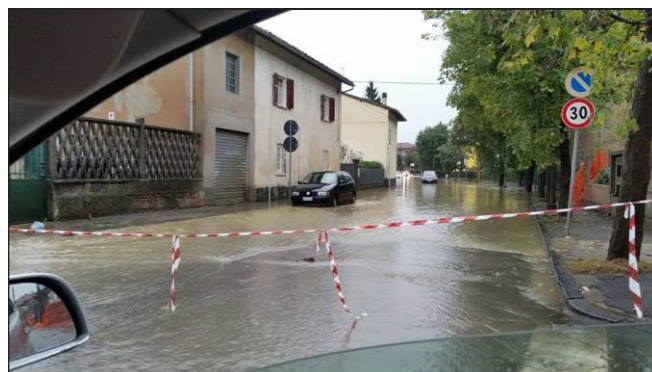
- **Località Lodolino-Villaggio Cabella:** l'area è stata interessata dall'allagamento (Foto 52 Tavola 1) a causa delle acque di bassa energia non smaltite dalle cunette stradali e dai 2 attraversamenti lungo la 35bis. Un ulteriore contributo è stato dato presumibilmente dal troppopieno delle acque di un laghetto presente, ad est della viabilità provinciale.

Foto 52 - Località Lodolino 13/10/2014

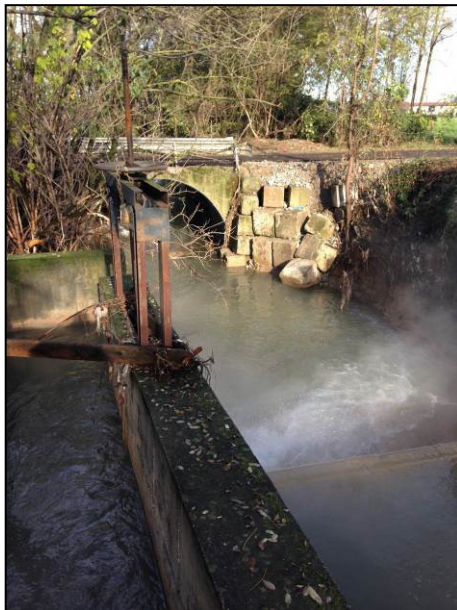
Foto 55 –AG053 - Rio Gazzo –Vista da monte (18-11-2014).

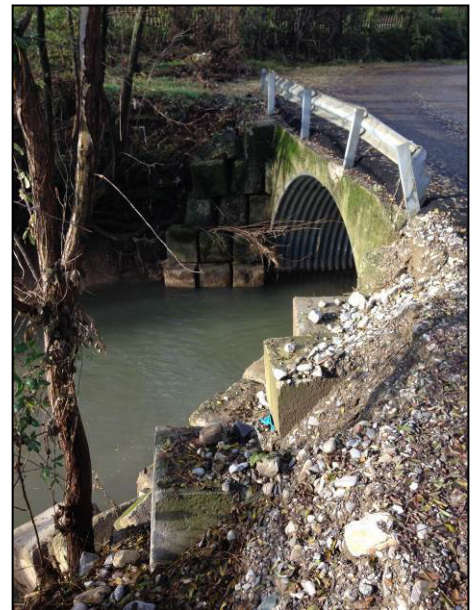
Foto 56 – AG053 – Rio Gazzo - Strada per Depuratore Vista dalla sponda destra (18-11-2014).

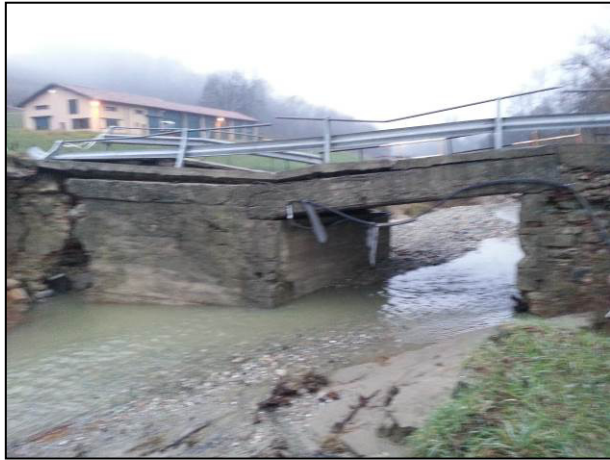
Attraversamento Rio Gavalusso S.P. 158 Loc. C. Battista (AG002 Rif. Tav. 2) – Vista da valle (2-12-2014).

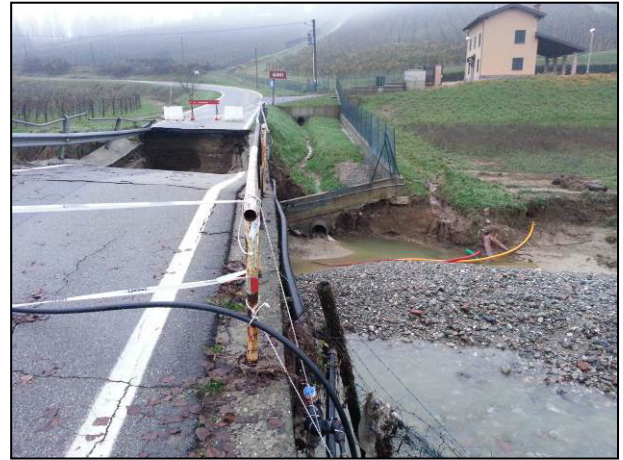
Attraversamento Rio Gavalusso S.P. 158 Loc. C. Battista (AG002 Rif. Tav. 2) – Vista da S (2-12-2014).

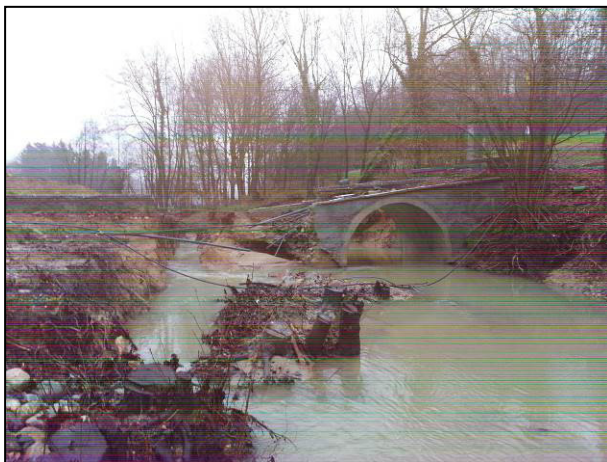
Attraversamento Rio Pareto per strada accesso proprietà privata Loc. C.na Misericordia-Appiario degli Speciali (AG006 Rif. Tav. 2) – Vista da valle (10-12-2014).

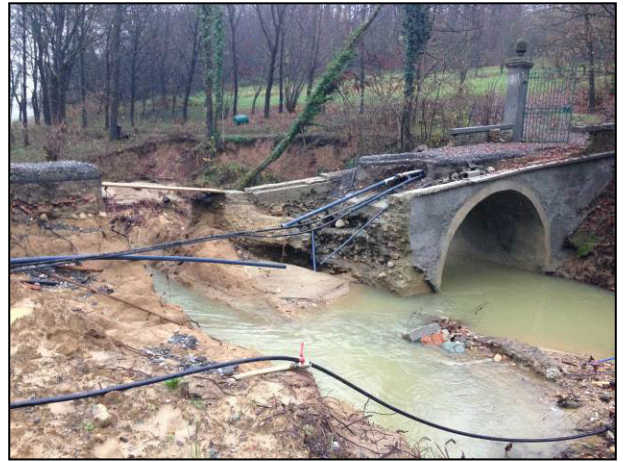
Particolare attraversamento Rio Pareto per strada accesso proprietà privata Loc. C.na Misericordia-Appiario degli Speciali (AG006 Rif. Tav. 2) – Vista da valle (10-12-2014).

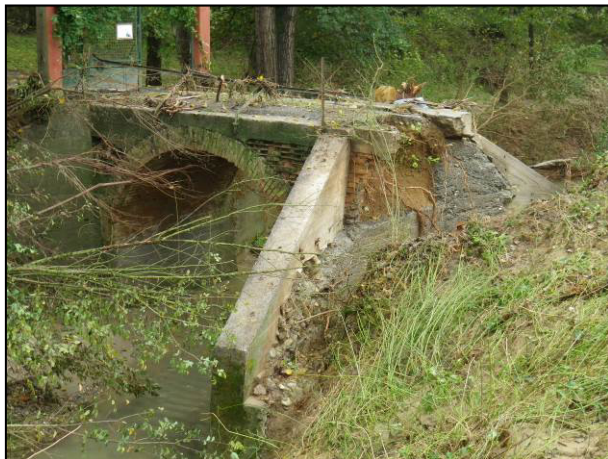
Attraversamento Rio Pareto per strada accesso proprietà privata (Cin Cin) Loc. C.to Premerlano (AG005 Rif. Tav. 2) – Vista da valle (15-10-2014).

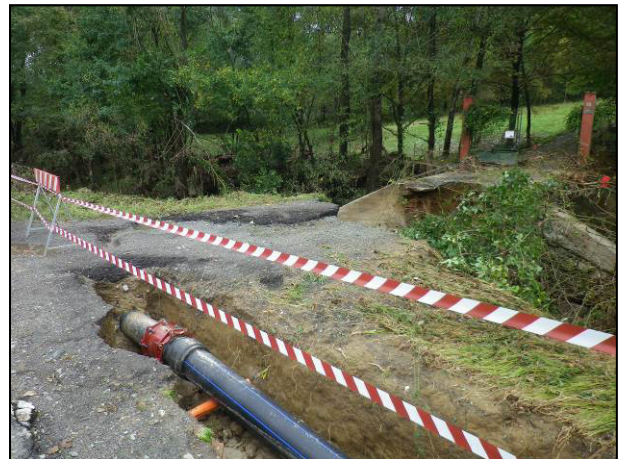
Attraversamento Rio Pareto per strada accesso proprietà privata (Cin Cin) Loc. C.to Premerlano (AG005 Rif. Tav. 2) – Vista da W (15-10-2014).

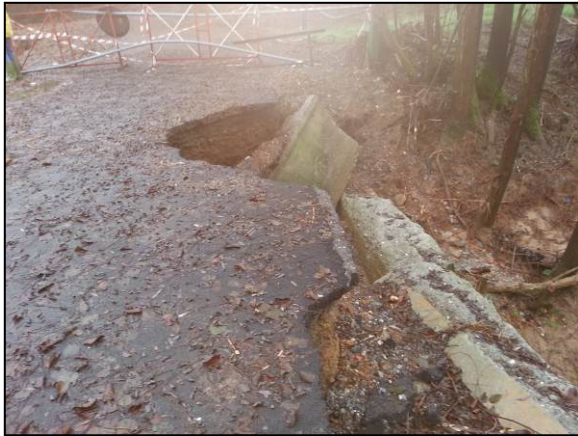
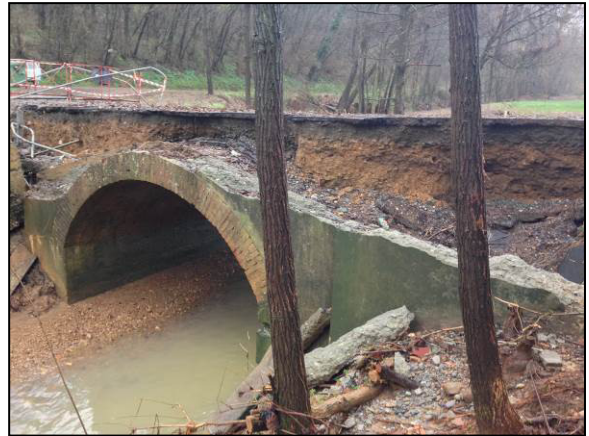
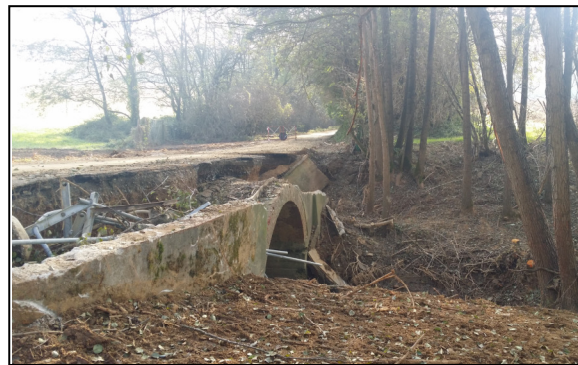
Attraversamento Rio Riotorto S.P. 156 per C. Oste Loc. incrocio con Strada Mazzola (AG019 Rif. Tav. 2) – Vista lato di monte (2-12-2014).

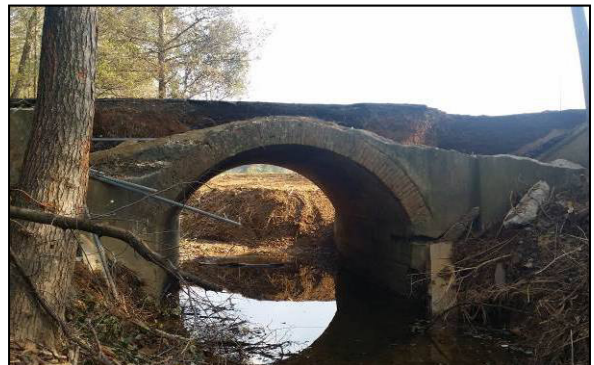
Attraversamento Rio Riotorto S.P. 156 per C. Oste Loc. incrocio con Strada Mazzola (AG019 Rif. Tav. 2) – Vista lato di monte (2-12-2014).

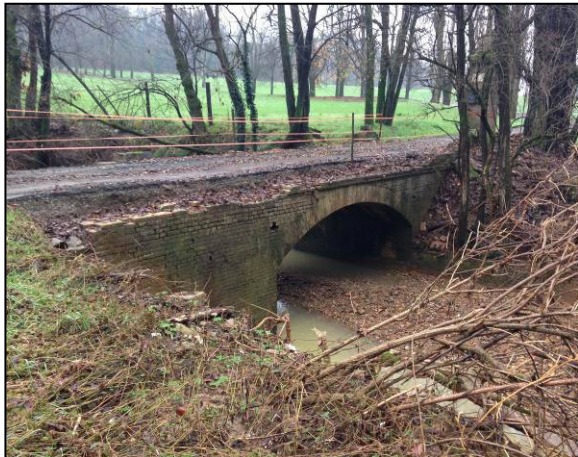
Attraversamento Rio Riotorto Strada Mazzola accesso per C. Grimalda (AG021 Rif. Tav. 2) – Vista lato di monte (2-12-2014).

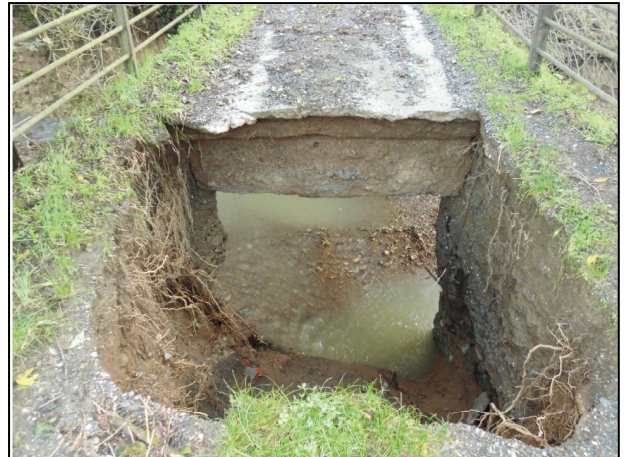
Attraversamento Rio Riotorto Strada accesso per proprietà privata (7-11-2014).

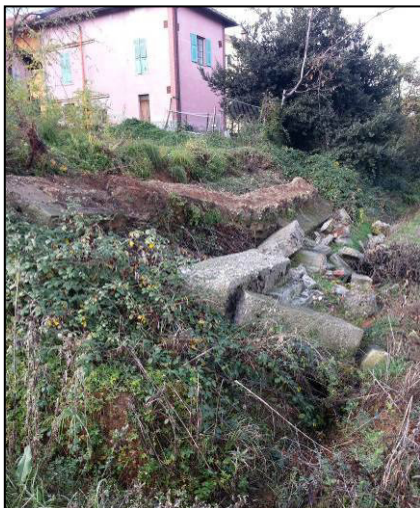
I principali danni sono relativi alle strutture della rete viaria secondaria e/o di accesso a proprietà private per lo più in corrispondenza di attraversamenti relativi alla rete idrografica minore. Viene segnalato anche il crollo di una struttura muraria di recinzione. A seguito la documentazione fotografica.

Muro recinzione Loc. Regione Bricchetta (13-11-2014).

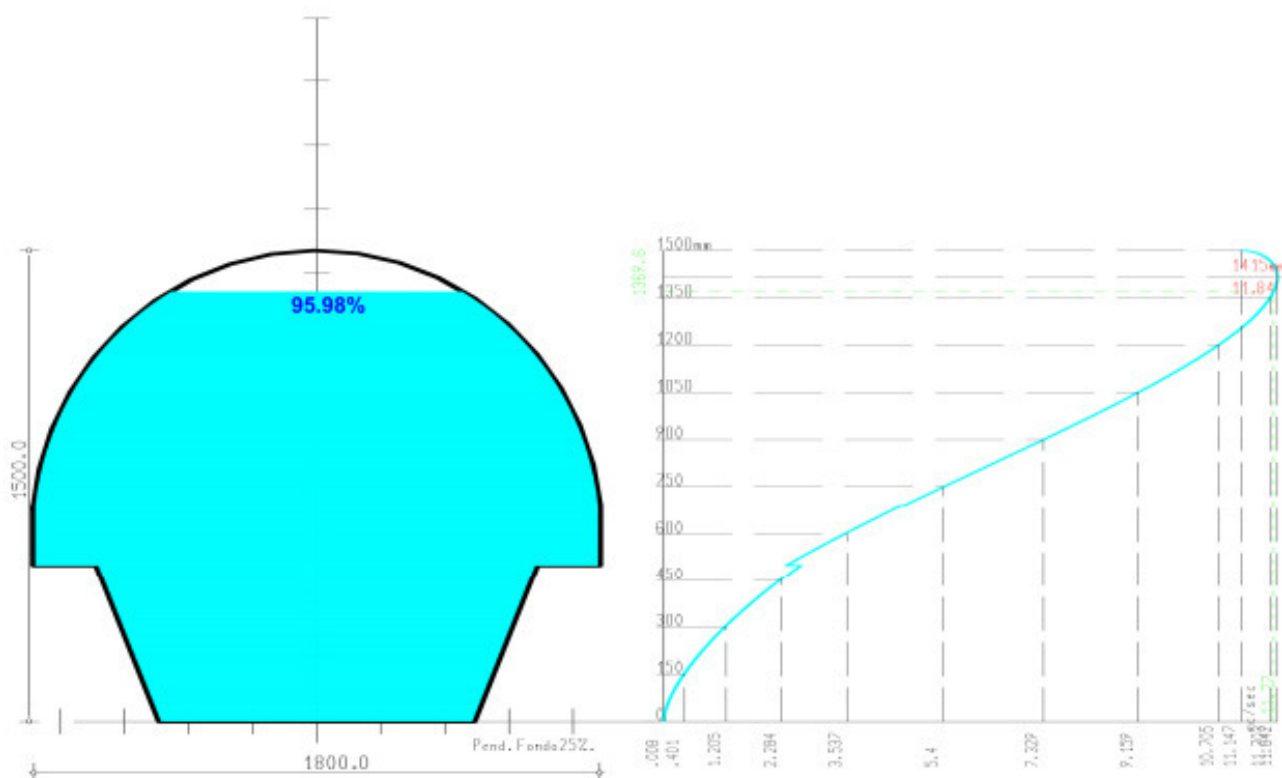
Profondità critica per l'assegnata portata 1.450 [m]
 Profondità di moto uniforme per la portata assegnata 1.370 [m]
 Portata massima della sezione: 11.8423 [m³/sec] Sfruttamento :99.39%

L'ulteriore verifica condotta sul manufatto "CA005/GAZ10", ribadisce l'inadeguatezza della sezione e la possibilità di veicolare unicamente la portata cinquantennale Q50 (*), con una percentuale di riempimento di ca. 89%, anch'essa senza franco di sicurezza (ved. seguente report).

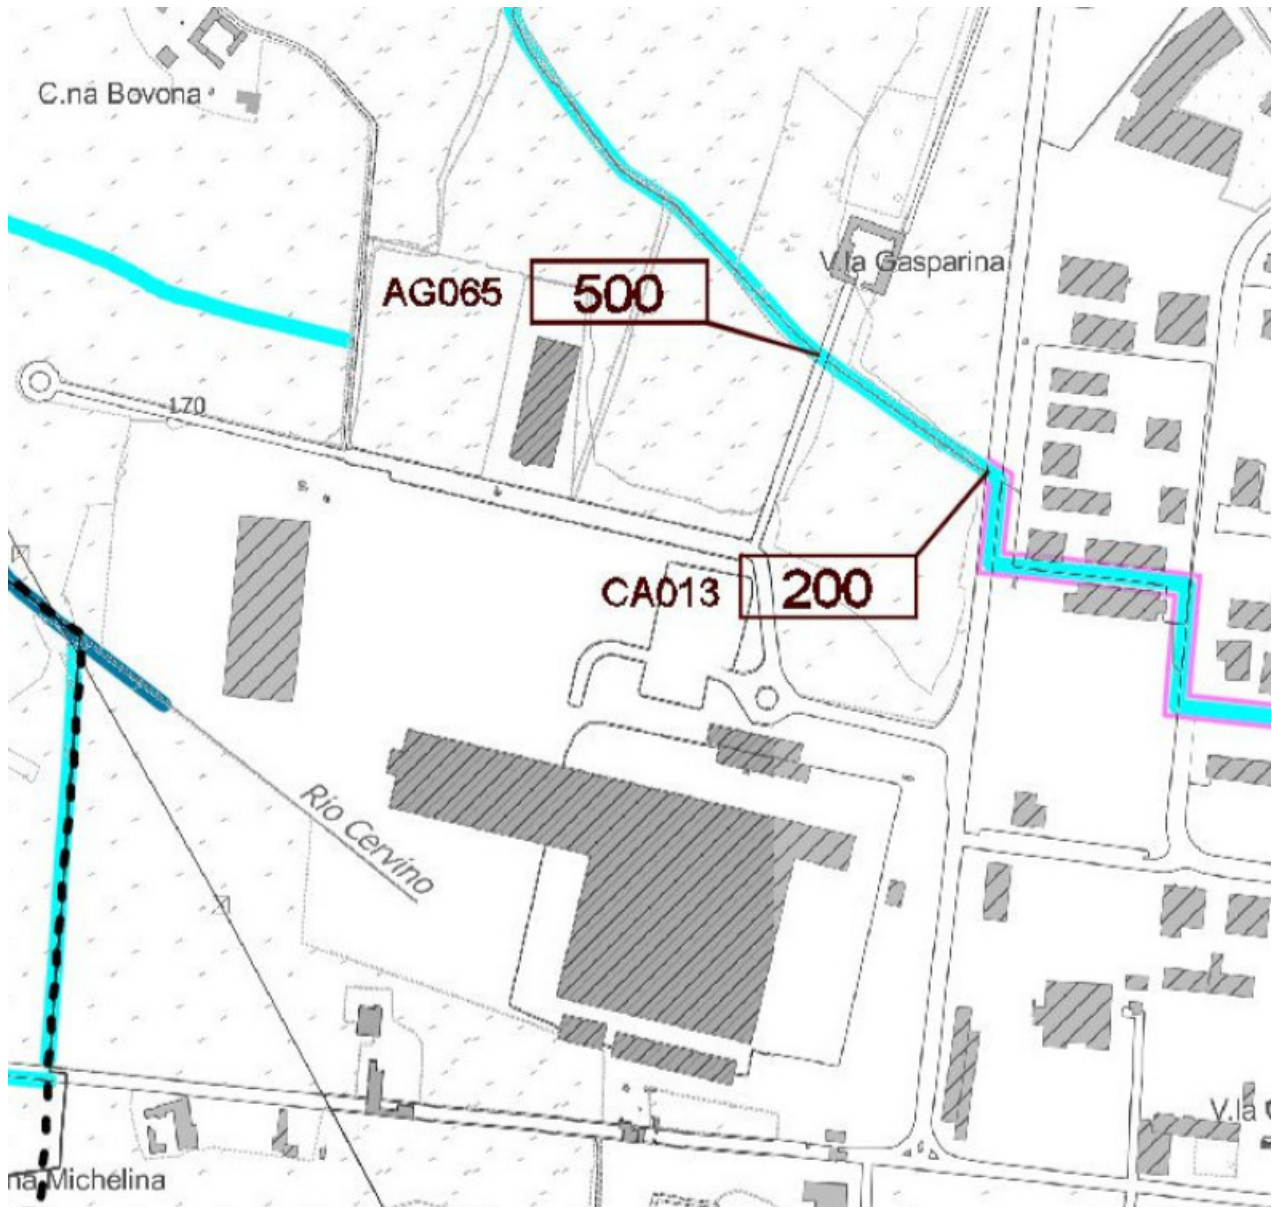
Trattasi, come illustrato nel successivo stralcio, dell'attraversamento AG065 di Villa Gasparina e della canalizzazione CA013 in Viale Unione Europea.

Il primo manufatto (AG065), confortevolmente sovradimensionato, risulta in grado di smaltire la cosiddetta Q500 con una percentuale di riempimento della sezione di ca. 52 %.

La canalizzazione in cls a sezione circolare soggiacente Viale Unione Europea (CA013), consente il deflusso della Q200 con una percentuale di utilizzo della sezione di ca. 80 %.
